ASOCIACIÓN NACIONAL TÉCNICA  
DE ESTABILIZADOS DE SUELOS  
Y RECICLADO DE FIRMES

## **GUÍA DE SOLUCIONES**

Para obras de  
estabilización de suelos,  
ejecución de suelo-cemento insitu  
y reciclado de firmes

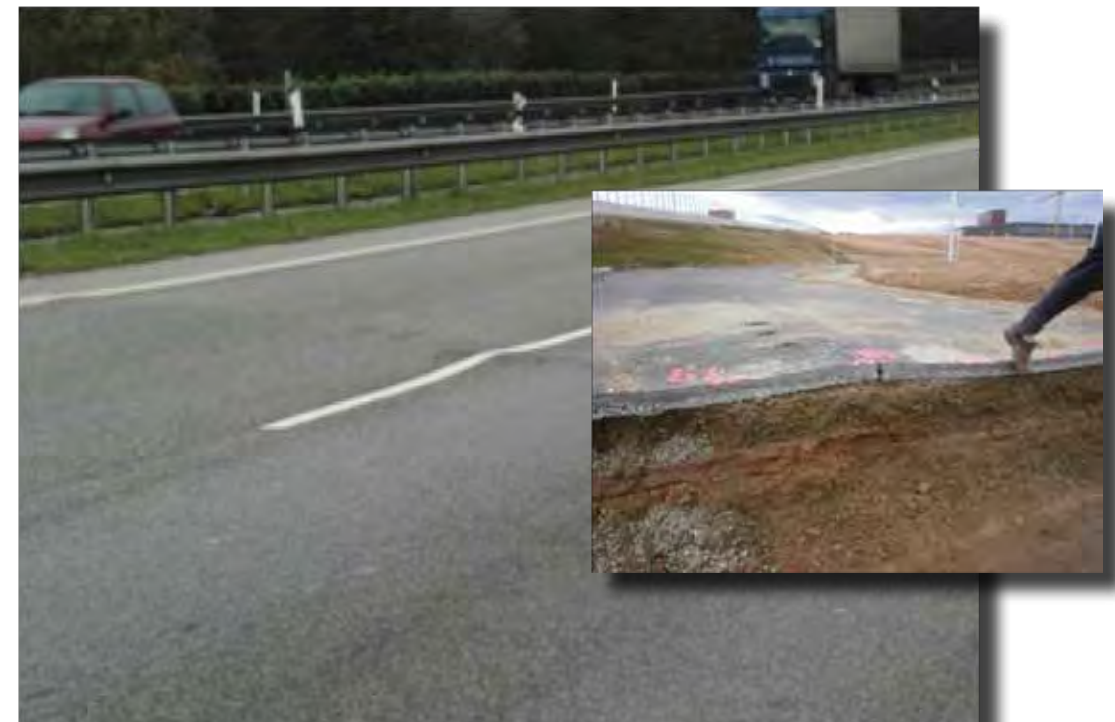
# FICHA 4.02

Hinchamientos del material con rotura de las capas superiores.

- a) Presencia de sulfatos solubles o sales expansivas en el propio material tratado o procedentes de aguas infiltradas

- Realizar un estudio especial de la potencial formación de estos compuestos y de las medidas de reparación y rehabilitación necesarias, comprobando la capacidad residual de expansividad que queda.

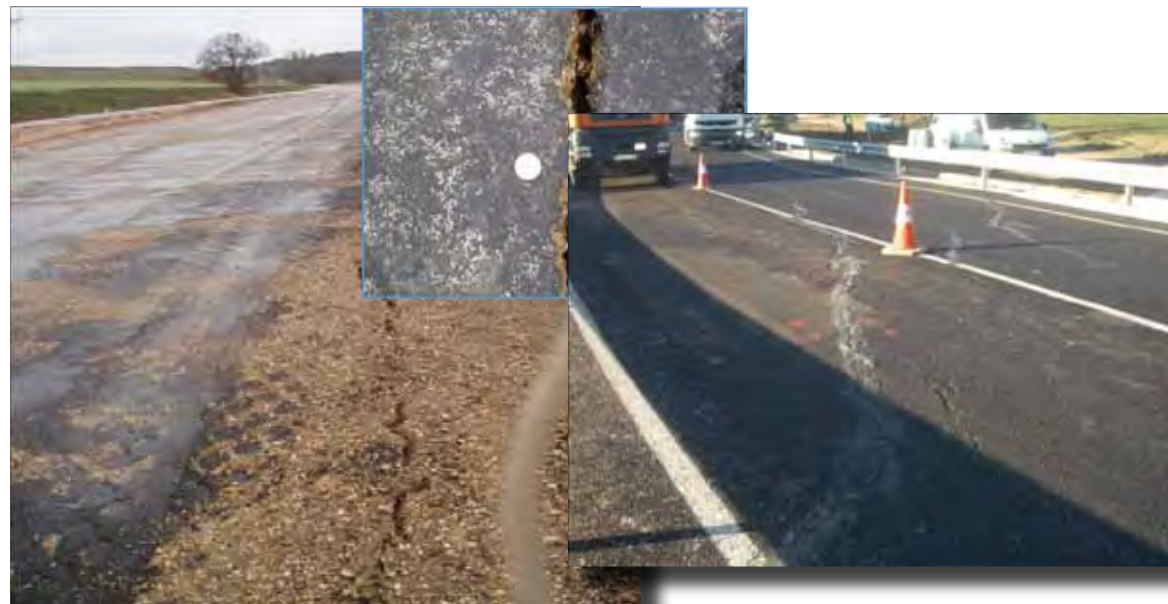
# FICHA 4.03

- a) Inadecuada estabilización debida a una mala dosificación del conglomerante necesario.
- b) Empleo de conglomerantes de baja calidad.
- c) Ejecución defectuosa, empleando maquinaria inapropiada.
- d) Condiciones de drenaje defectuosas.
- e) Defectos en la compactación de las capas.

- Extracción de testigos para el análisis de las características geotécnicas de los materiales.
- Realización de ensayos de penetración dinámica que permitan evaluar el grado de consistencia de las distintas zonas.
- Realización de catas y extracción de muestras para su análisis.
- En el caso de apreciar defectos de mezclado, extraer muestras por separado, de cada tipo de material.

- Realizar un estudio especial de las medidas de reparación y rehabilitación necesarias (tratamientos de mejora y consolidación del terreno y terraplén).
- Disponer un sistema de drenaje adecuado.

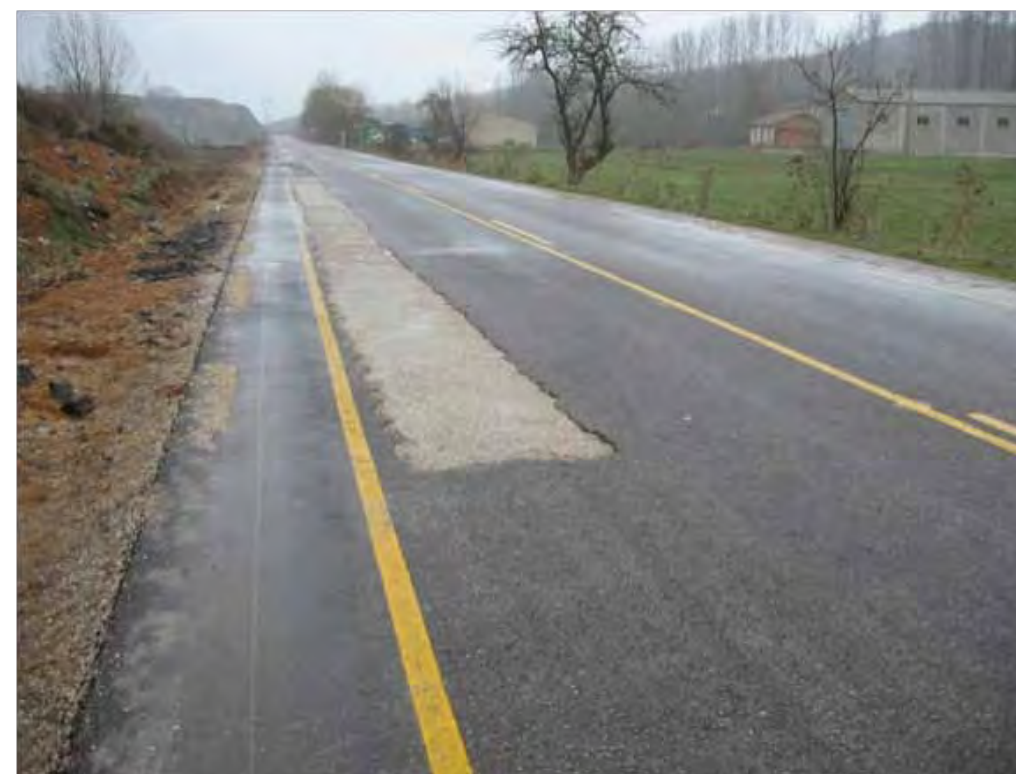
# FICHA 4.08<sub>c</sub>

- c) Condiciones de drenaje defectuosas.

- Resolver el problema de drenaje y volver a reciclar o rellenar el blandón con un hormigón compactado (HM-15 con relación agua/cemento  $\leq 0,5$ ).
