# EVALUACIÓN RÁPIDA DE DAÑOS EN EMERGENCIAS

PROTOCOLOS DE **ACTIVACIÓN** Y **ACTUACIÓN**  
DEL **GRUPO DE EVALUACIÓN DE DAÑOS**

1ª Edición, 2015

© **Comunidad Autónoma Región de Murcia**  
**Consejería de Presidencia y Empleo**

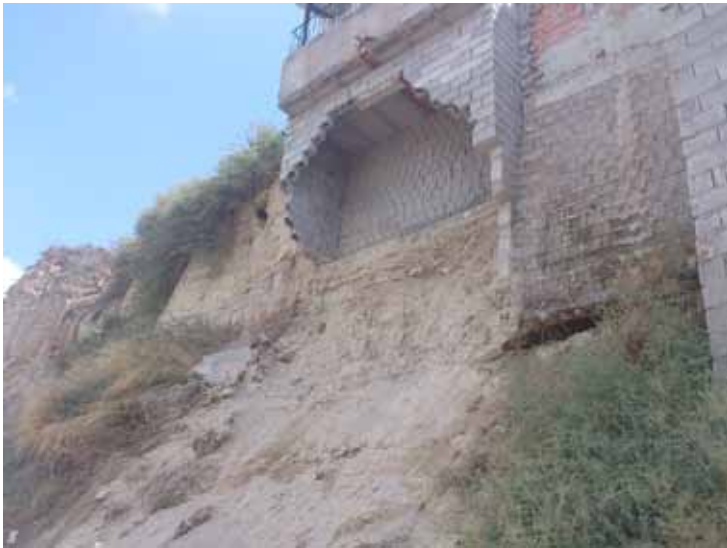
Figura 1.32. Pérdida de cimientos por rotura circular en talud.

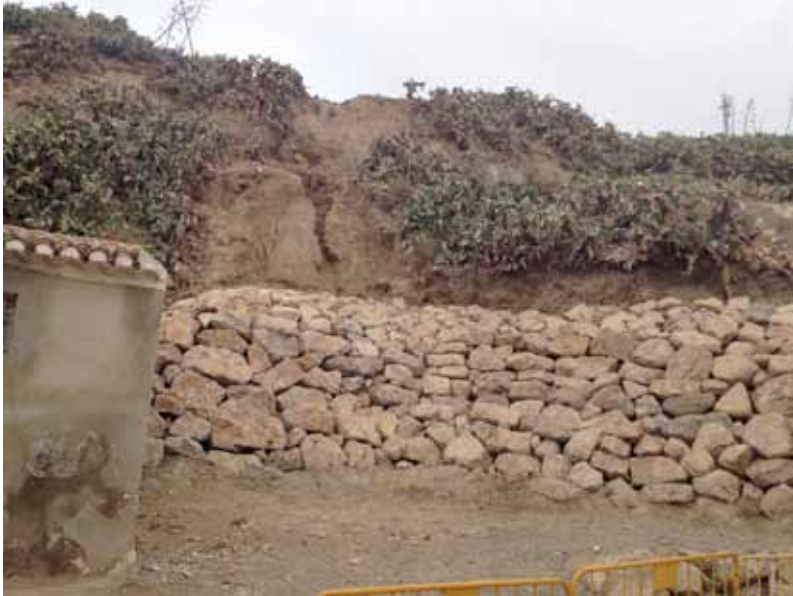
Figura 1.33. Refuerzo de emergencia en base de talud deslizado.

4. La corrección, en emergencias, consiste en apilar peso en la base de talud, lo que se suele conseguir colocando bloques de escollera y grava en su dorso.

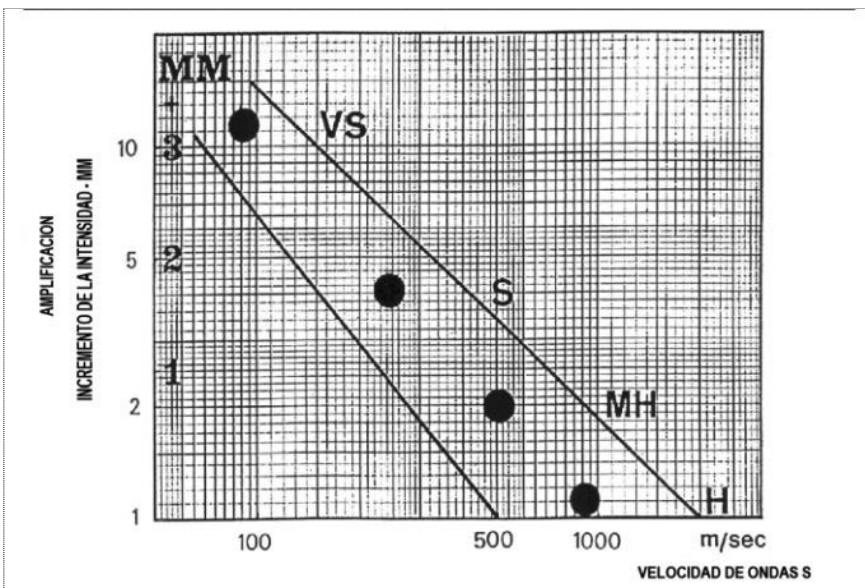
Figura 1.36. Incremento de la intensidad MM en función de los distintos tipos de suelos. H = Duros (roca homogénea), MH = medio duros (rocas blandas y depósitos aluviales secos compactos), S = blandos (depósitos aluviales con poca agua), VS = muy blandos (reellenos y depósitos aluviales blandos con capa freática cercana a la superficie).

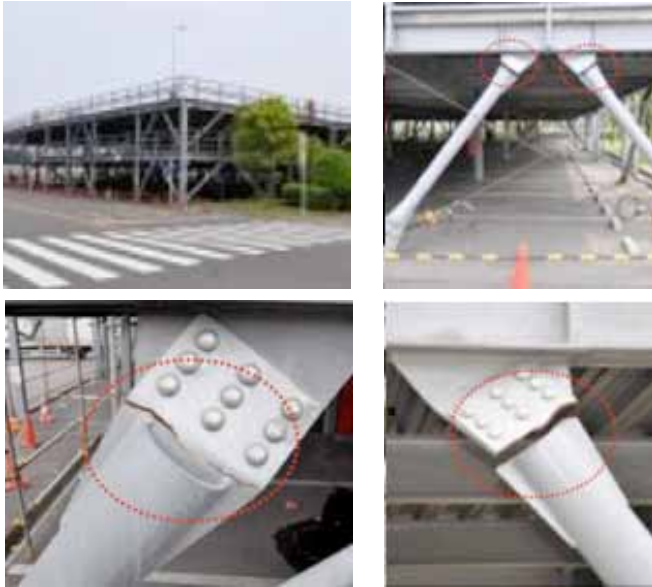
Figura 2.14. Fracturas en las cartelas de unión (Fuente: Ávila, 2011)

En la figura 2.14 se muestra, en otro edificio metálico para aparcamiento, las fracturas de las cartelas de unión en los extremos superiores de las diagonales. Este edificio no contaba con rigidizadores que impidieran el posible movimiento de las cartelas fuera de su plano.

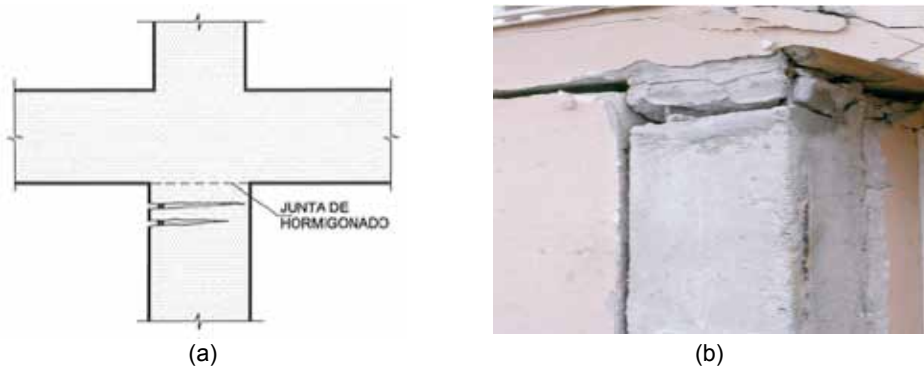
Figura 3.20. (a) Fisura horizontal en cabeza de pilar (Fuente: Calavera, 2005). (b) Pilar agotado por agrietamiento horizontal (Fuente: Muñoz, 2009)

También pueden presentarse fisuras horizontales en cabeza de pilar con aberturas superiores a los 2 mm, lo que permite frecuentemente ver la armadura (figura 3.20).

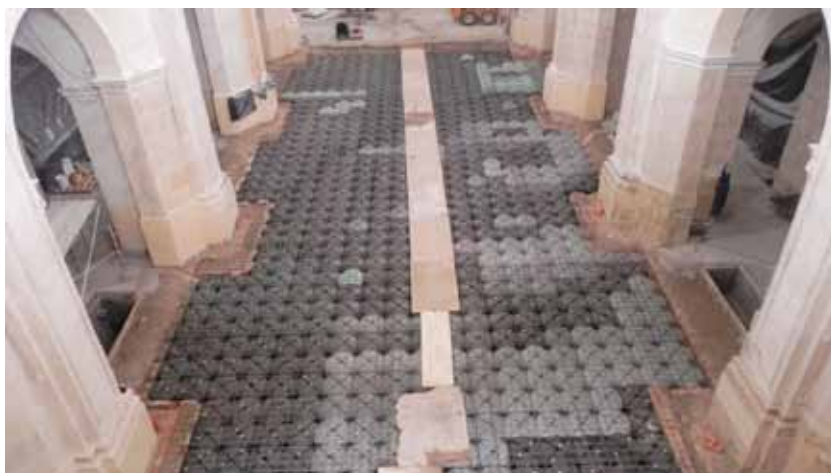
Figura 4.7: Ejecución de la solera ventilada en la Iglesia de San Mateo, a base de casetones de PVC, combinando estos con cámaras perimetrales en torno a las pilastras, a los muros, e incluso para la instalación de los sistemas de climatización

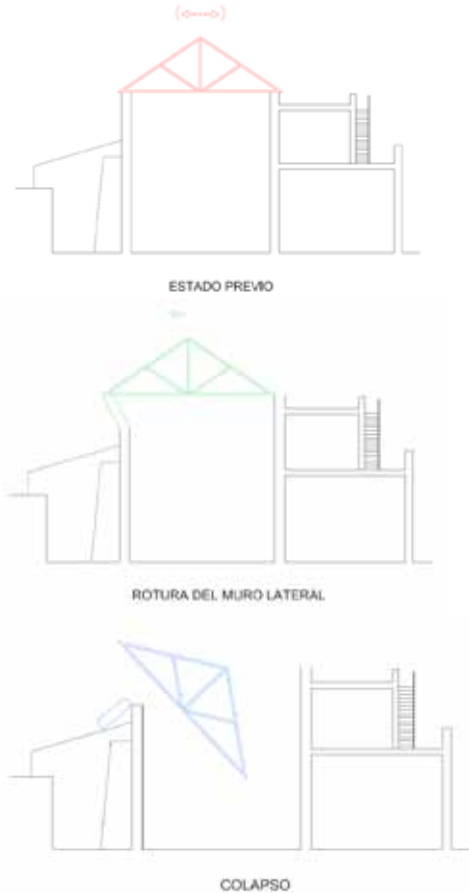
Figuras 4.15, 4.16 y 4.17: Hipótesis de colapso de la estructura de cerchas de cubierta de la Iglesia del Convento de las RRMM Clarisas, partiendo el muro de apoyo de estas en el lado más débil y donde no tiene impedidos los grados de libertad de movimiento. A la derecha, fotografías de dicho colapso.

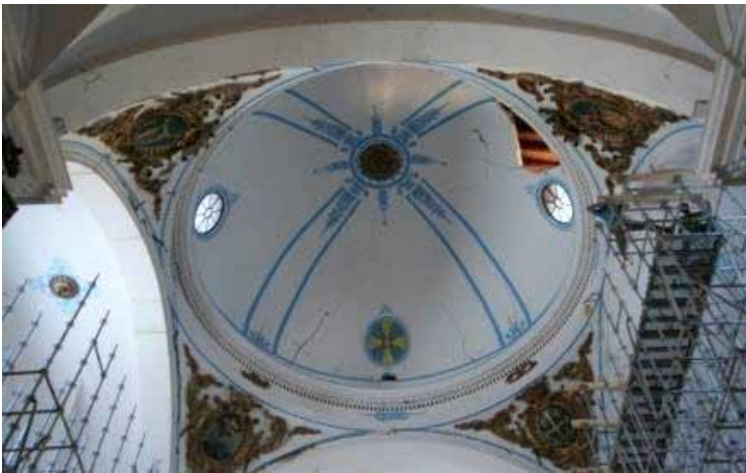
Figura 4.76<sup>41</sup>: Imagen de la iglesia de San Francisco con grietas verticales.

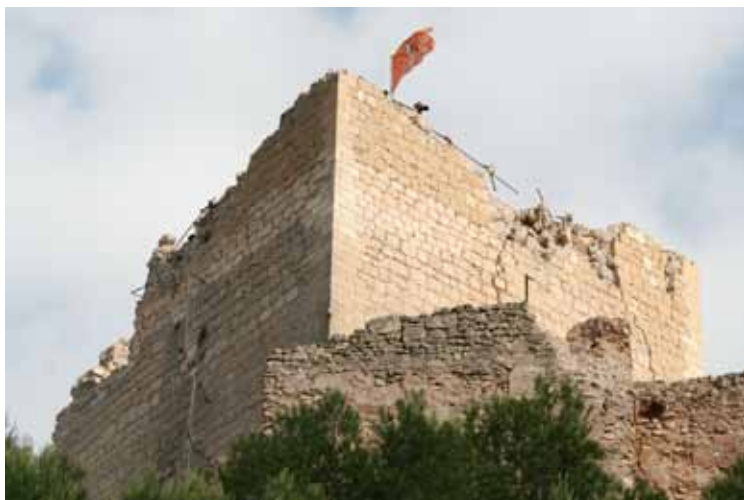
Figura 4.124: Desplome de almenas y rotura de cubierta en la Torre del Espolón.

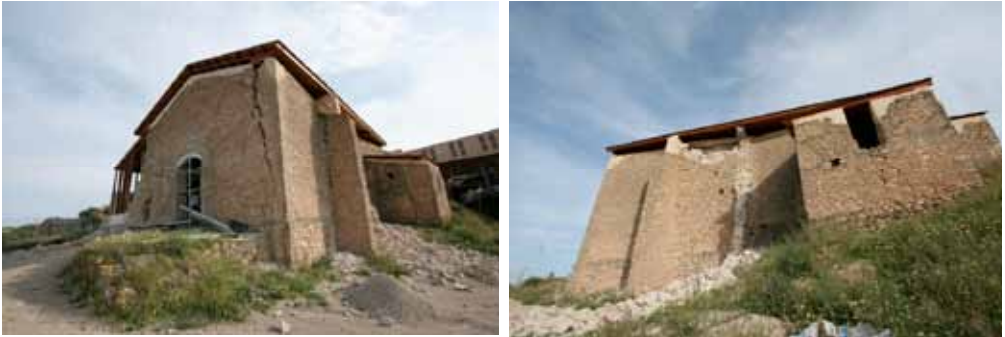
Figuras 4.127 y 4.128: Ermita de San Clemente. Desplome de muro NO, fractura de esquina N y desplome de contrafuerte.

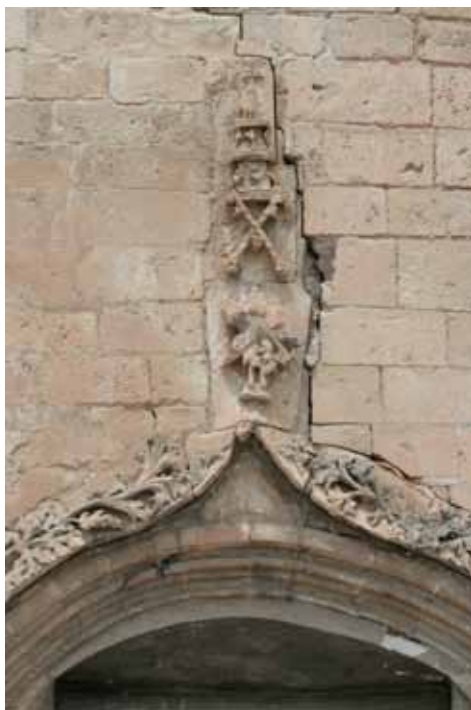
Figura 4.132. Vuelco de la hoja exterior del muro en sillería.

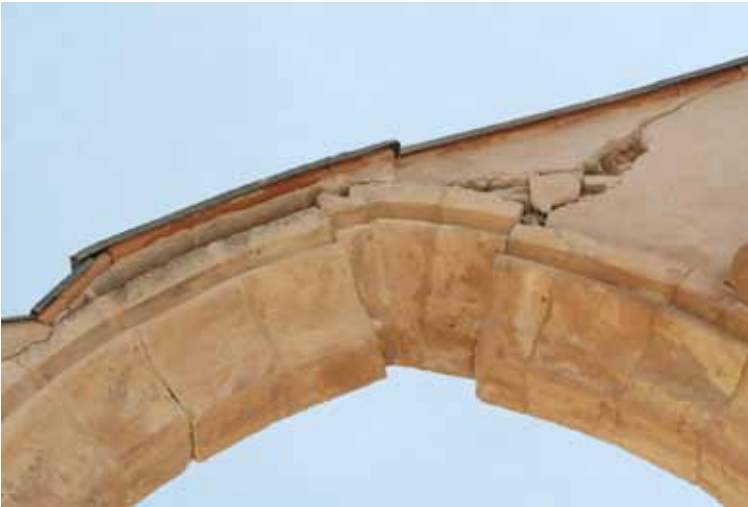
Figura 4.150. Iglesia de Santa María. Desplazamiento de la dovela de la clave del arco de la nave lateral.

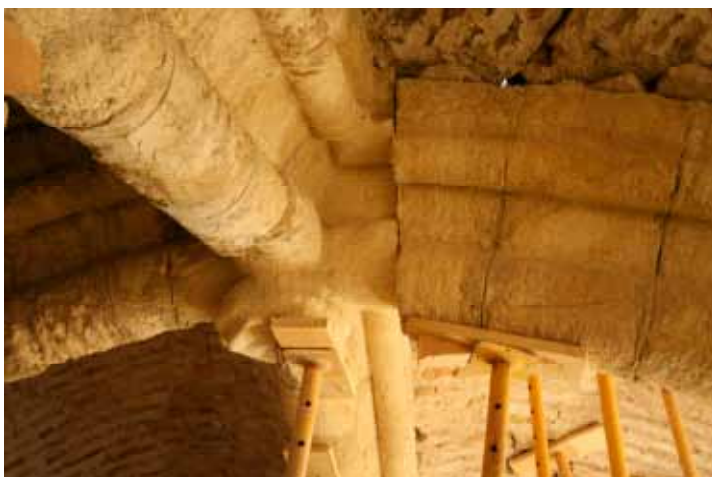
Figura 4.152. Torre del Espolón. Descenso del nervio en bóveda de crucería.

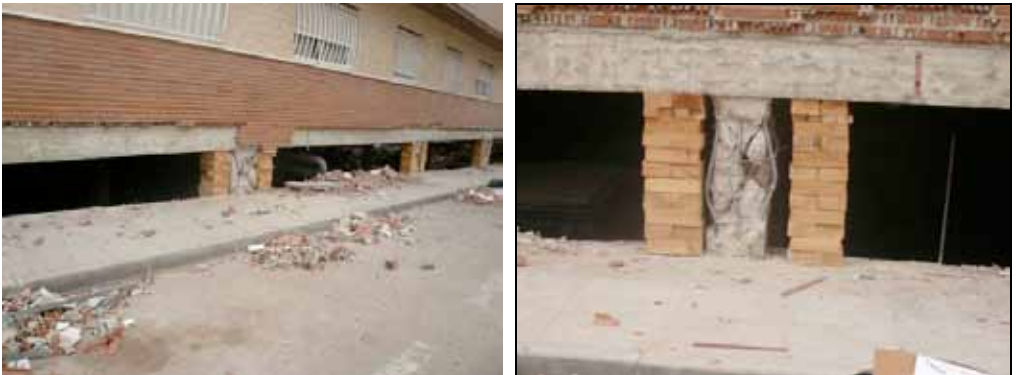
Figura 5.2. Pilares cortos agotados.

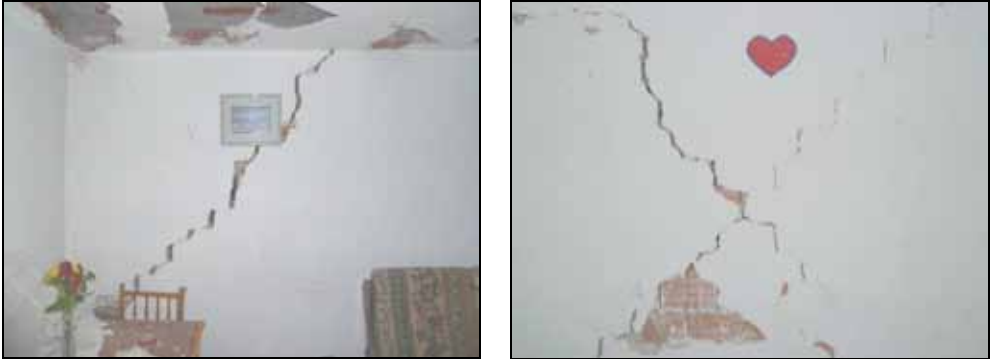
Figura 5.4. Daños en tabiquerías de viviendas.

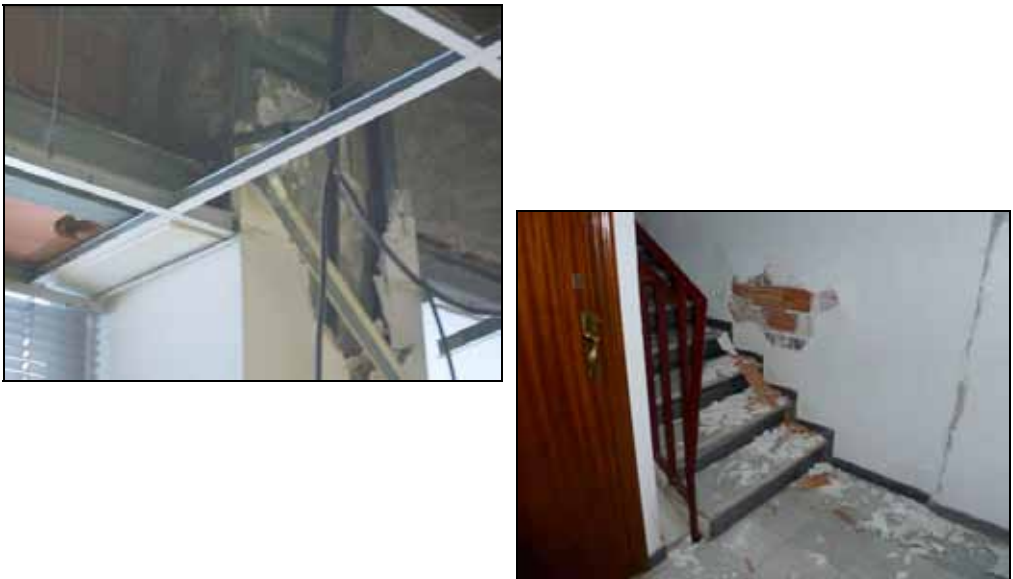
Figura 5.5. Desperfectos en falsos techos y en revestimientos.

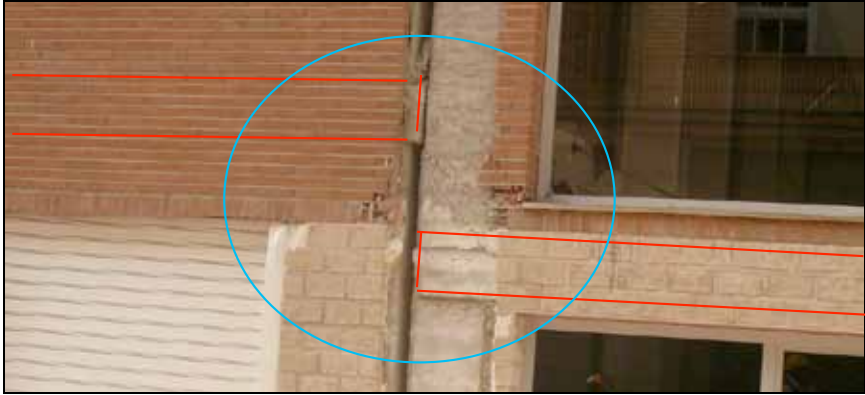
Figura A.1.2. Pilar dañado por golpeteo de forjados a distinto nivel

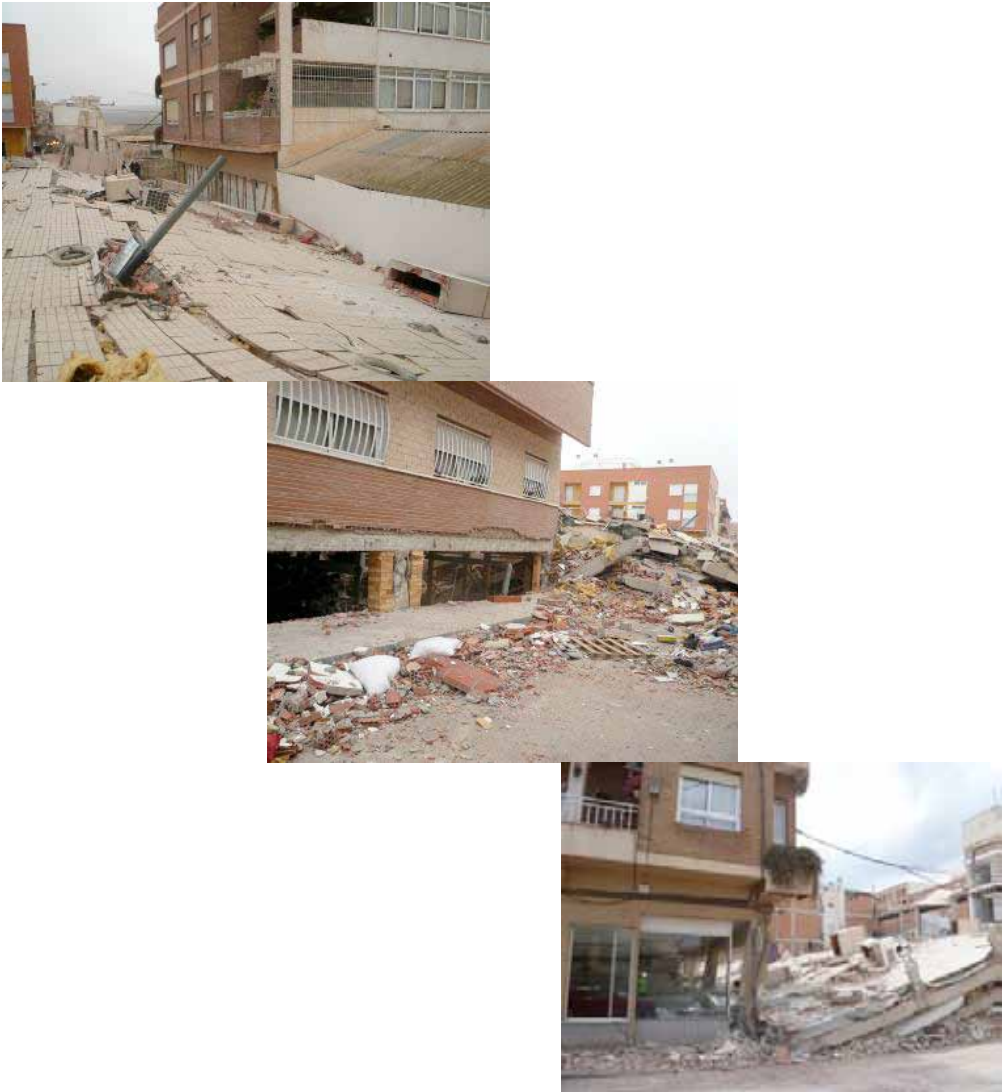
Figura A.1.4. Edificio que colapsó: C/ Infante Juan Manuel esquina C/ de los Talleres

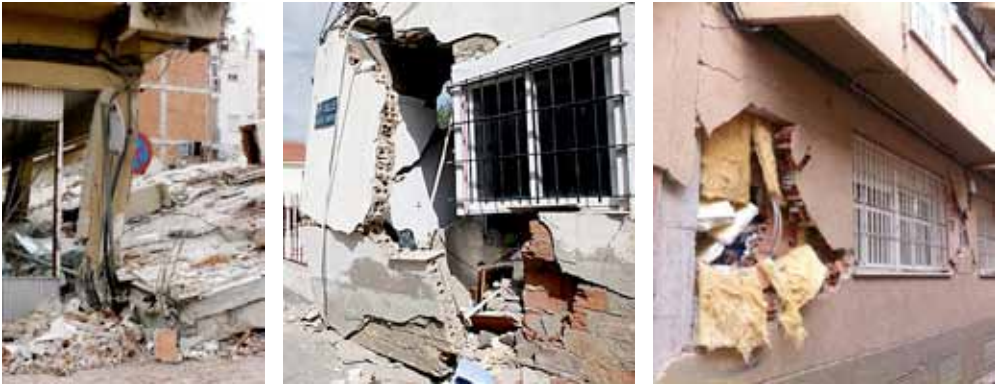
Figura 7.3. Daños por colapso de edificación vecina. 2. Daños en elementos estructurales y no estructurales de fachada. 3. Daños en elementos no estructurales en fachada.

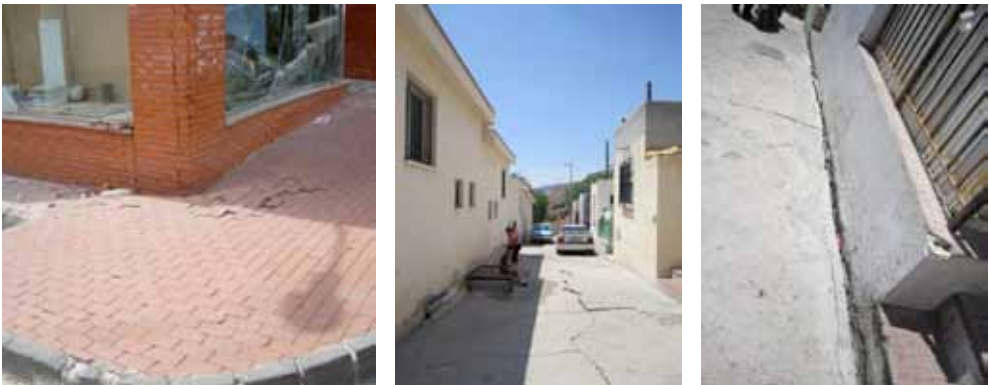
Figura 7.4. Ejemplos de fallos por hundimiento de la cimentación y/o anomalías del terreno.

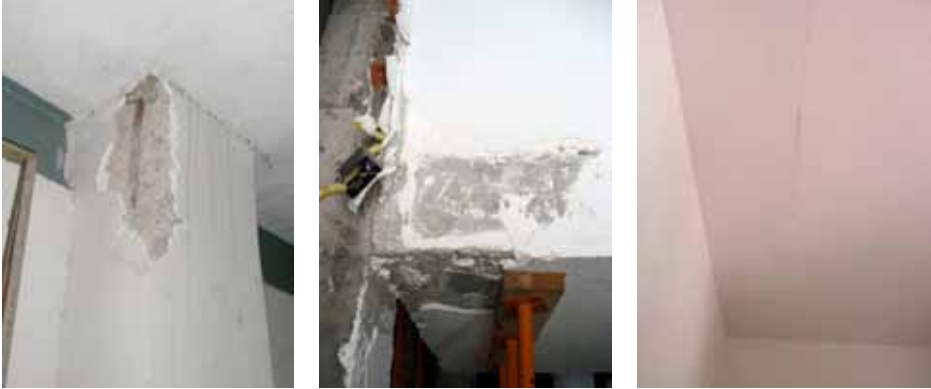
Figura 7.5. Ejemplos de daños en elementos estructurales interiores: 1. Daños en cabeza del pilar con desprendimiento del recubrimiento y deformación de sus armaduras. 2. Daño por cortante en viga. 3. Daños en viguetas por exceso de deformación del forjado.

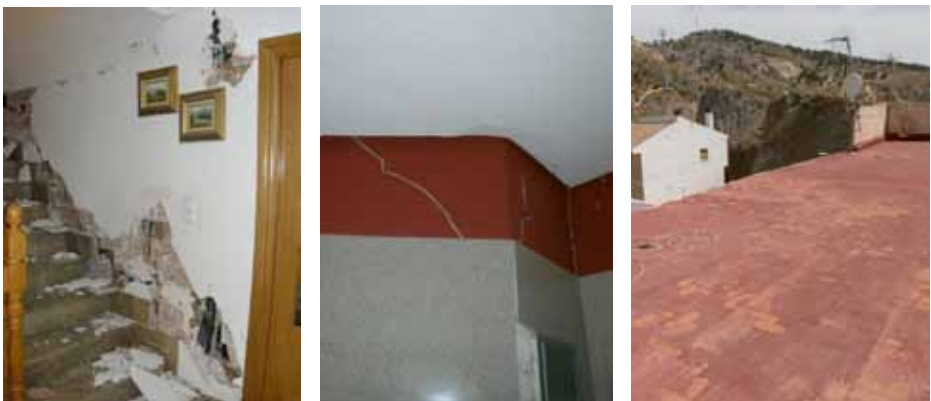
Figura 7.6. Ejemplos de daños en elementos comunes no estructurales interiores y de cubierta.

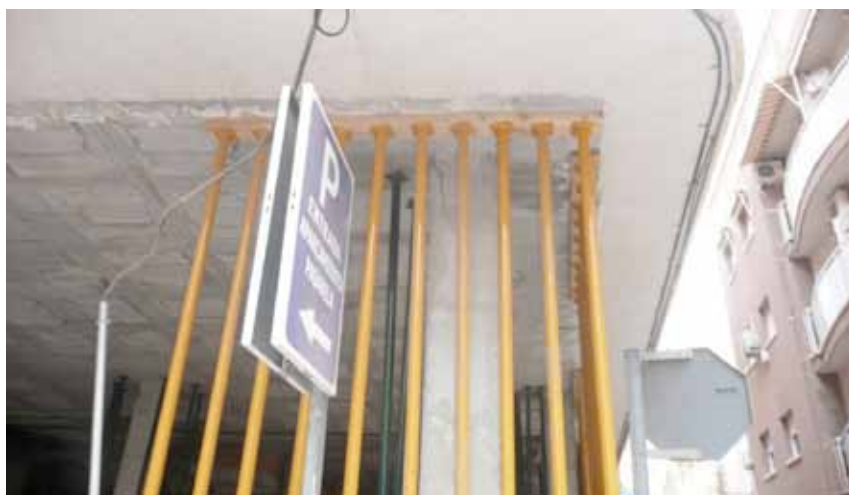
Figura 8.6. Diseño de apeo de pilar. Situado en la Calle Turbintos de Lorca.

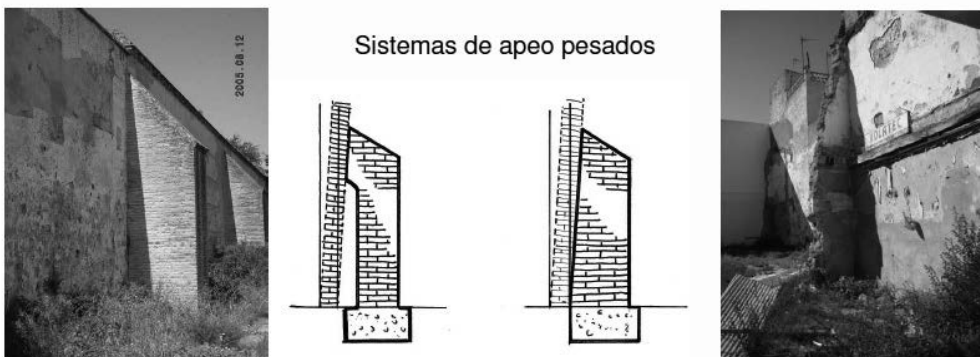
Figura 8.8. Sistemas de apeos pesados. Ricardo Huete Fuertes. Dr. Arquitecto

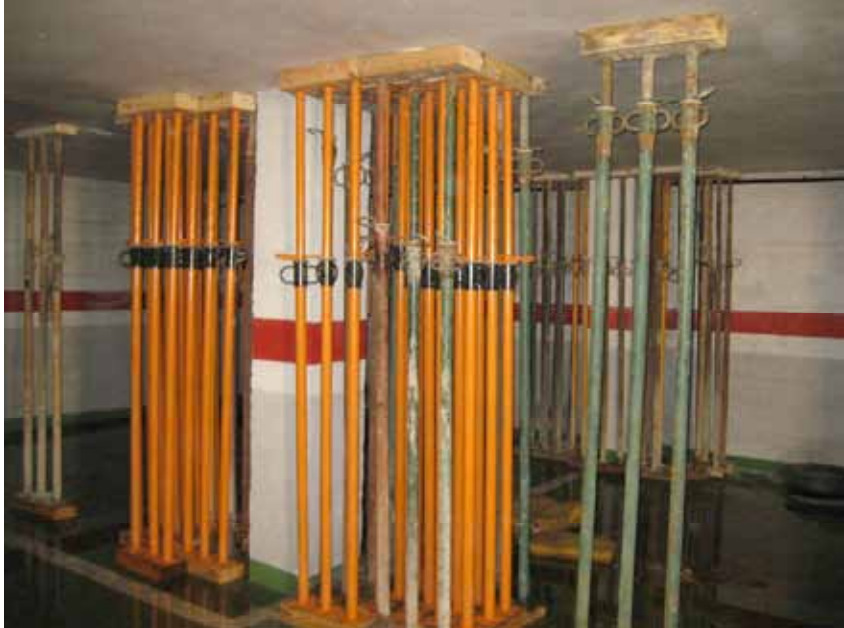
Figura 8.18. Apeo supletorio: Tornapuntas metálicas verticales con durmientes y sopandas de madera

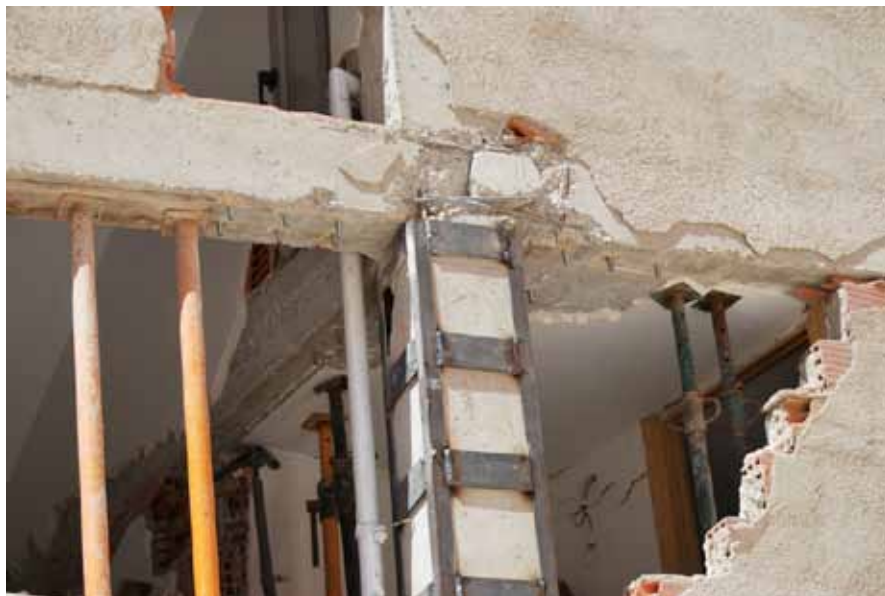
Figura 8.20. Apeo supletorio: Apeo de forjado y refuerzo definitivo del pilar.

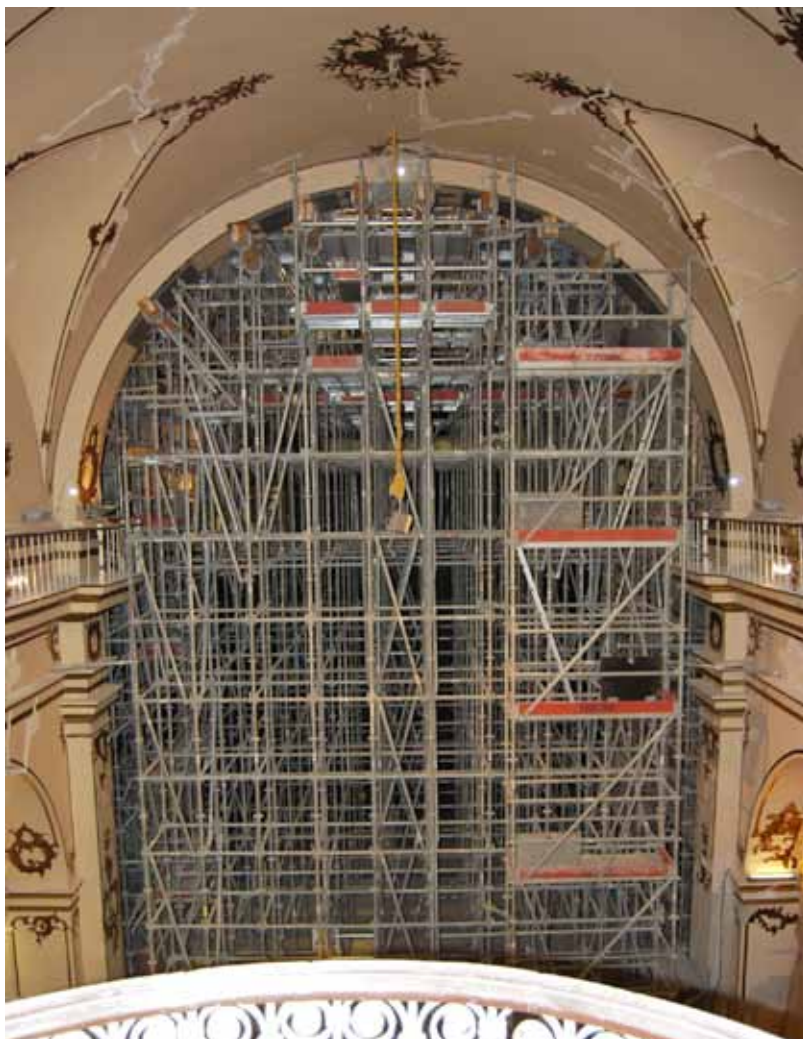
Figura 8.46. Daños en cúpula de la Capilla de Nuestra Señora del Rosario. Lorca. Encimbrado con madera, tubos, bridas y estructura modular de rosetas.

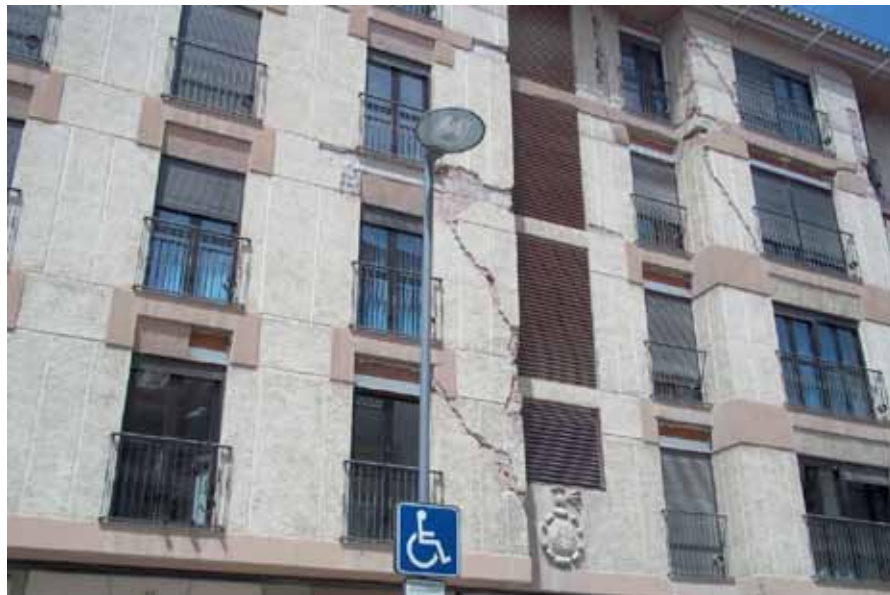
Figura 8.57 Fachada con graves lesiones en Lorca. Terremoto Mayo 2011.

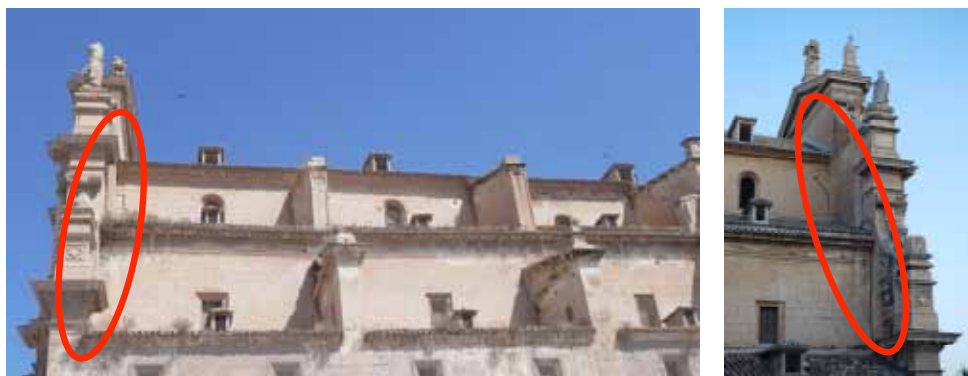
Figura 9.1. Grietas en la Ex Colegiata de San Patricio, en la unión de los muros laterales de las naves, con el imfronte de la fachada principal. El análisis de las mismas, así como la documentación existente, demuestra que no fueron causadas por el terremoto de Mayo de 2.011, sino por uno/s anterior/es

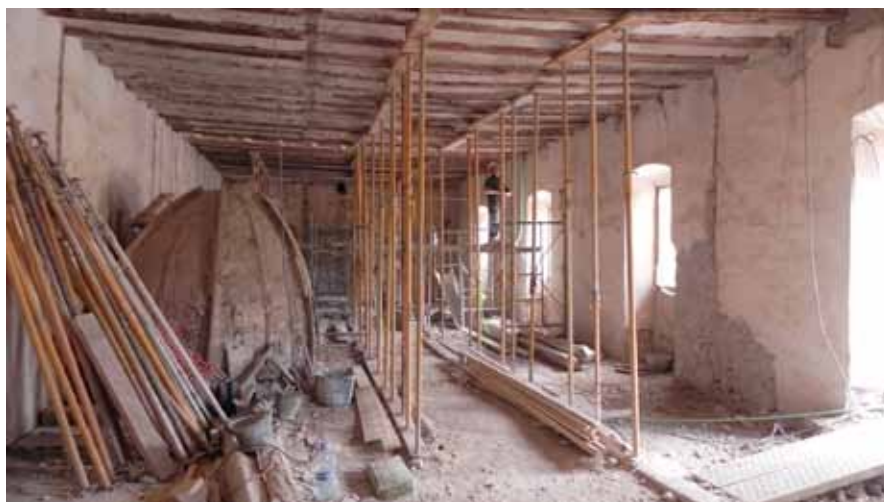
Figura 9.10. Primer ajeo de los forjados de las estancias sobre la sacristía de la Iglesia de Nuestra Señora del Carmen

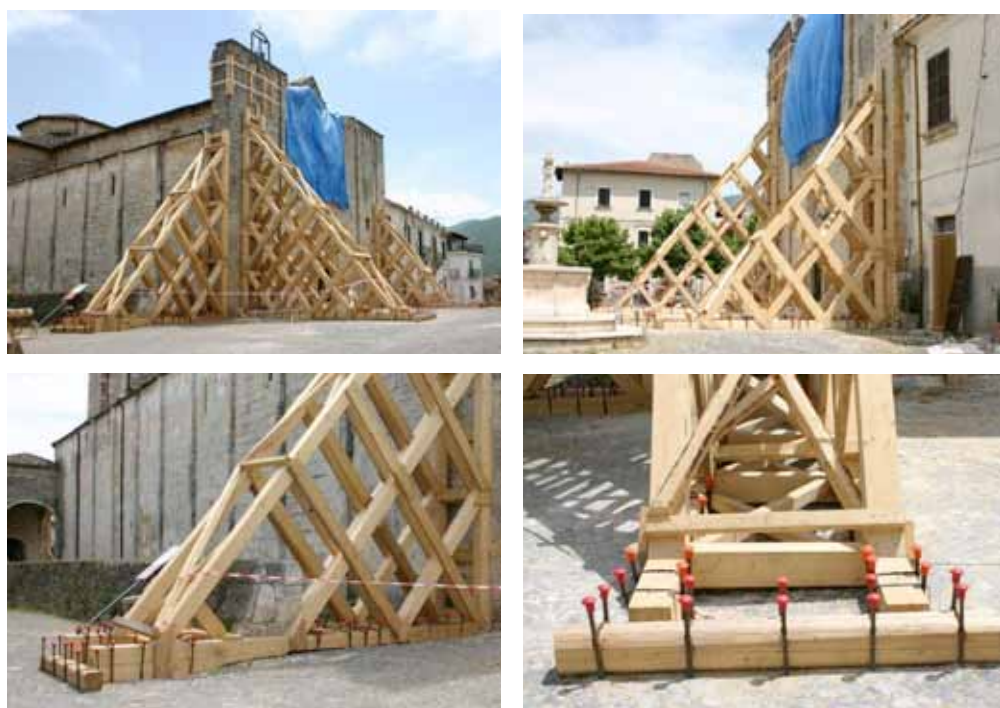
Figura 9.18. Apeos de estabilización de fachadas colocados en la Iglesia de San Eustaquio Forconese (Eusanio) en la localidad de L'Aquila, tras el terremoto de los Abruzzos Italianos en Abril del año 2.009

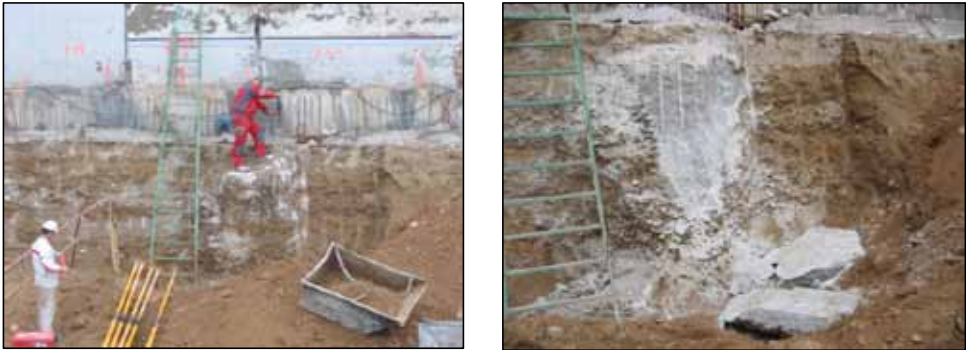
Figura 10.29. Rotura de Zapata hormigón con Morteros expansivos.
