# Nuevas soluciones de transferencia de cargas en construcción y reparación de carreteras, ferrocarriles y pavimentos de hormigón

José Ramón Vázquez Ruiz del Árbol

Este trabajo muestra un resumen de las pruebas llevadas a cabo con el sistema JRI+ para demostrar la eficacia y durabilidad de las juntas de retracción inducida en los pavimentos de hormigón.

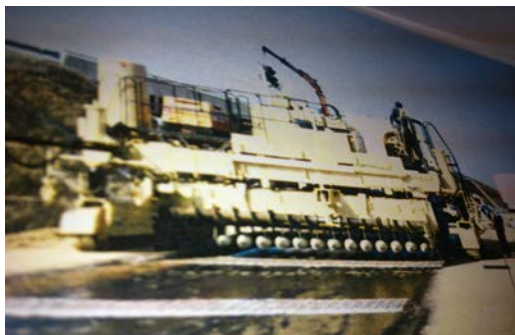
Fig. 1.- Pavimentadora con torpedos de aligeramiento y junta

2.1. Prueba 1.- Tras pruebas y ensayos previos, de entidad menor, en el año 1994, siguiendo una idea consistente en acoplar tubos-torpedo a una extendidora de hormigón, el Ministerio de Obras Públicas y Transportes (hoy Ministerio de Fomento) encargó la construcción de un tramo de (2)\*600\*7 metros de autovía en la variante de Sollana (Valencia) a Cubiertas y MZOV (hoy ACCIONA). Una sección de losa aligerada de hormigón de 40cm de canto con huecos circulares de 22cm, separados 8 cm entre sí, conseguía un firme muy resistente.

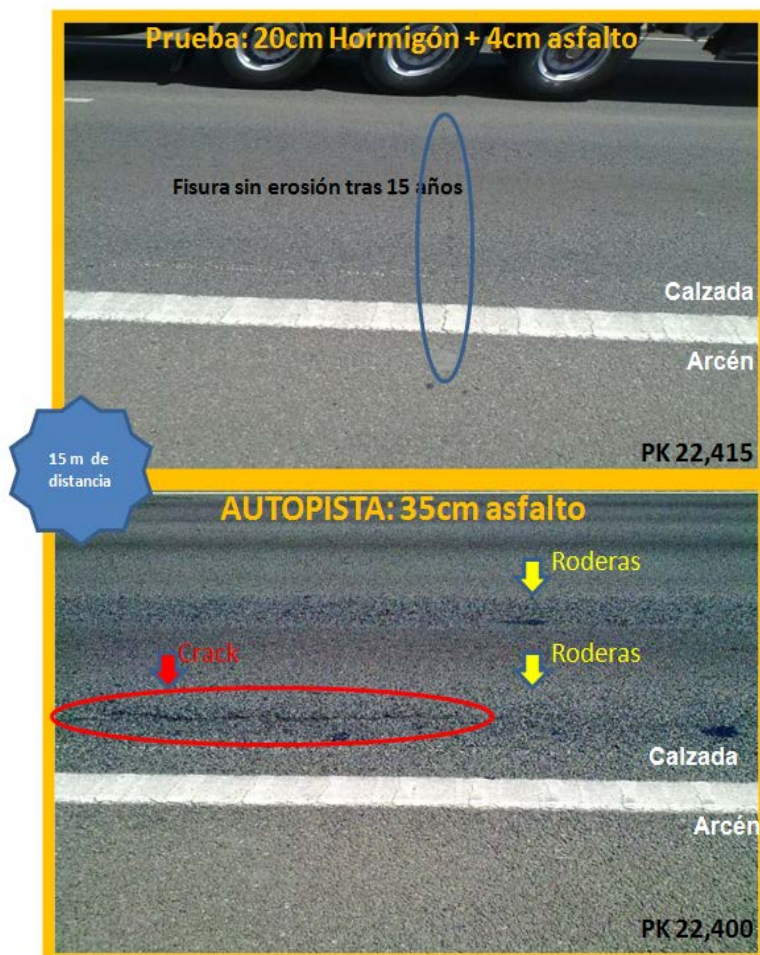
**Fig.3.- Estado del firme de la autopista con 20cm de hormigón y 4cm de asfalto en zona de junta con buena transmisión**

El carril de la derecha se ve con un ligero desgaste. Es de destacar que la fisura de reflexión de la junta de hormigón en el aglomerado no tiene ninguna erosión. Esto indica la buena transmisión de cargas en las juntas.

**Fig.4.- Estado del firme de la autopista con 35cm asfalto a 15 metros de la foto anterior**

Esta foto corresponde a la sección de 35cm de mezcla bituminosa (Sección 0031 de la instrucción de carreteras española 6.1-IC). Se observa el carril derecho más desgastado, con grietas y roderas longitudinales, estando el arcén y la raya blanca igual que en la foto anterior.

La conclusión de esta prueba es que demuestra la durabilidad de la carretera cuando se emplea una capa de hormigón con transferencia de cargas permanente y encima una capa de mezcla asfáltica.

La otra conclusión es que las juntas que no funcionan bien erosionan la capa de asfalto, creando una discontinuidad que es necesario reparar.

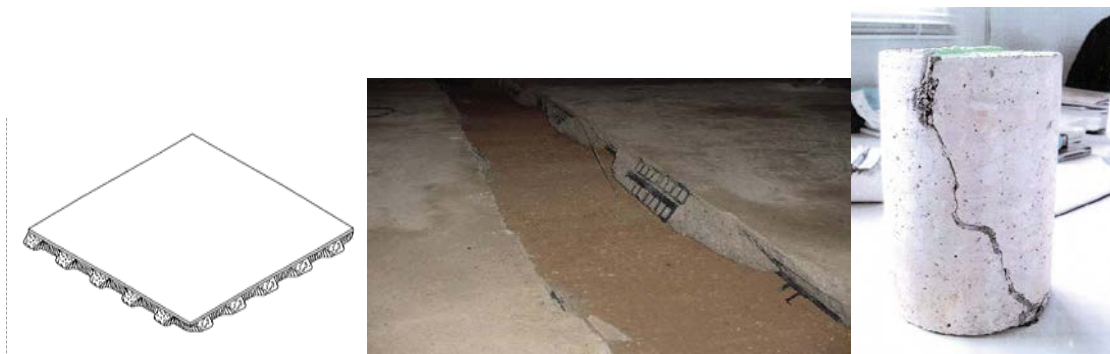
Fig.-5 Croquis de losa resultante, dentado entre losas y testigo en la junta

2.6. Prueba 6.- En el año 2001 se hizo la Junta JRI+3 y se probó por primera vez en una explanada de ATLL (Aigües Ter-Llobregat). Su comportamiento es bueno. Esta junta se hacía en fábrica y se colocaba manualmente en obra. El coste disminuyó sensiblemente y el funcionamiento es bueno. Se empezó a comercializar el producto logrando ejecutarse más de 50 obras, algunas de las cuales se mencionan en las pruebas siguientes:

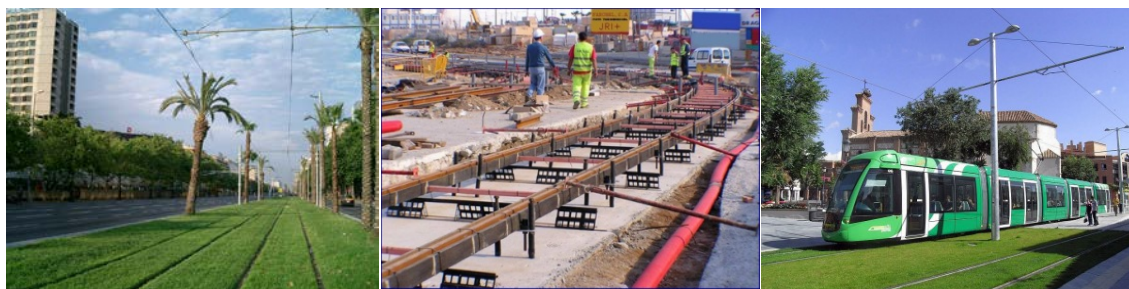
Fig.- 5 Tranvía de Barcelona (Trambaix) Fig.- 6 Juntas en el tranvía de Barcelona (Trambesós) Fig.-7 Tranvía de Parla (UTE de FCC y ACCIONA)

2.7. Prueba 7.- En el año 2003 Se hicieron dos pruebas de 100 metros en Cornellá de Llobregat para la ejecución de los tranvías de Barcelona. La UTE (COMSA; FCC; CUBIERTAS y ALSTOM) realizó la obra y encargó a GEOCISA la realización del ensayo del deflectómetro de impacto. Las losas de 2,5 metros de anchura tenían juntas JRI+3 cada 3 metros.

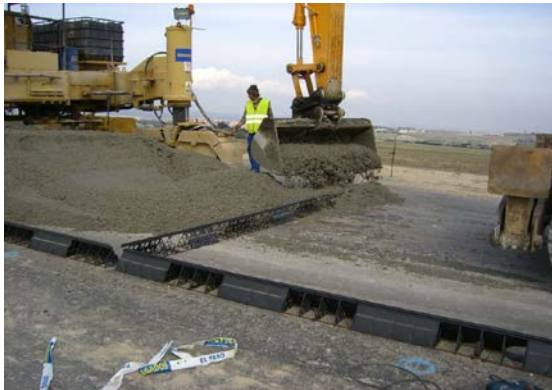
**Fig.-14 Ejecución con JRI+3 transversal y longitudinal**

Esto sirvió para que Dragados propusiera la construcción de la autovía M-503 (tramo de 15 Km aprox.) con la junta JRI+3 a la Dirección de Carreteras de la Comunidad de Madrid. A día de hoy no hay erosión en ninguna de las juntas construidas, siendo las losas de 3,59\*4,75\*0,21m, tapadas con 4cm de mezcla asfáltica, directamente sobre la explanada natural, mejorada con cemento o cal según los tramos.

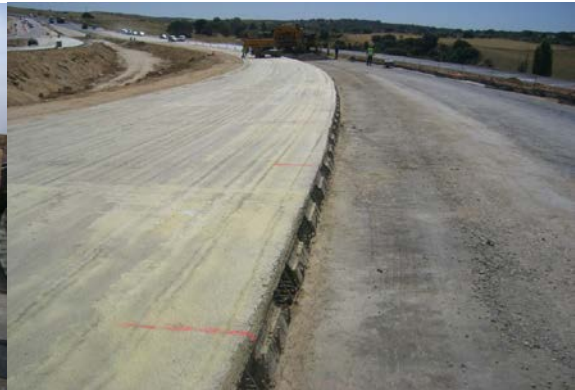
**Fig.-15 Ejecución de la 2ª fase del pavimento**

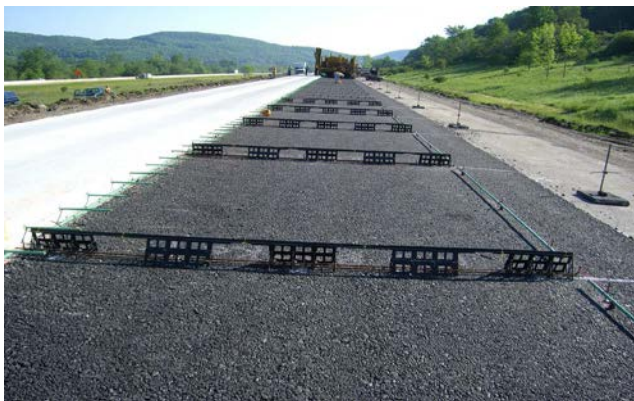
**Fig.-16 Ejecución del pavimento con JRI+3 sobre base asfáltica**

2.11. Prueba 11.- En el año 2006 el Departamento de Transportes del Estado de Nueva York encargó a Surianello Construction tres tramos de 25\*4\*2 metros en la I-86 de Nueva York a Filadelfia con la junta JRI+3. Cada tramo con un tipo de sección (Untreated, Rubblized and Crack and Seat). El objetivo era comparar las transferencias de la junta JRI+3 con los pasadores de 32cm y 30cm de separación del proyecto de reconstrucción de la autopista.

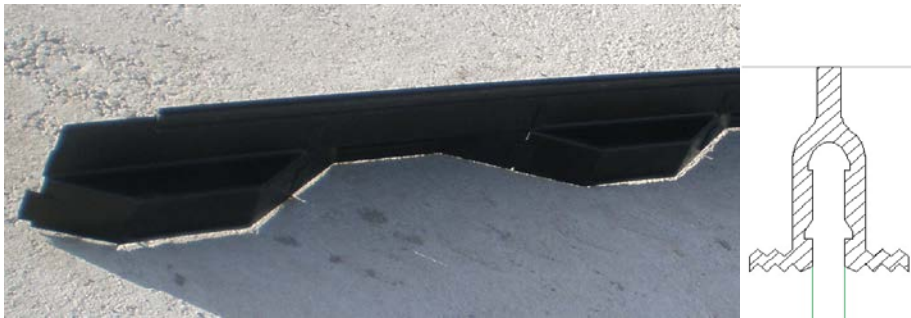
**Fig.- 17 Bandejas montadas alternadamente y goma superior impermeable con detalle de esta**

El objeto de todas ellas es dejar apoyados los bordes libres resultantes de la retracción de los pavimentos de hormigón, para transferir las cargas, de modo permanente, entre las losas adyacentes. La JRI+4 lo consigue con unas bandejas de polipropileno, alternadas y unidas lateralmente entre sí, que inducen la fisura y con una goma superior de impermeabilización de la fisura que enlaza todas las bandejas.

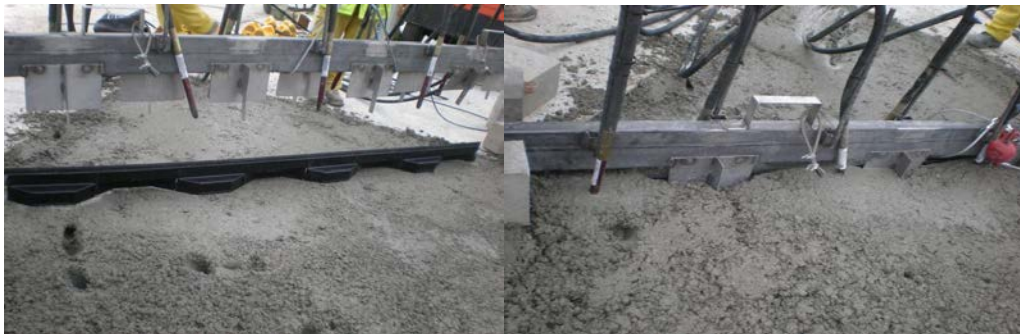
**Fig.- 18 Junta JRI+4 y regla con vibradores y empujadores para su inserción en el hormigón fresco**

2.12. Prueba 12.- En el año 2009 se fabrica la primera Junta JRI+4, que da solución al problema del descascarille de los bordes transversales en los pavimentos acabados en hormigón. Es una junta con

paredes verticales que sirve para introducir en el hormigón fresco y quedarla a la cota de rasante. Tiene una plataforma horizontal (al igual que la JRI+3 que permite la transmisión de cargas permanente): La diferencia fundamental es que es posible su colocación después del vertido del hormigón, eludiendo el estorbo de su colocación previa y eliminando el descascarille, que era el objeto de su creación.

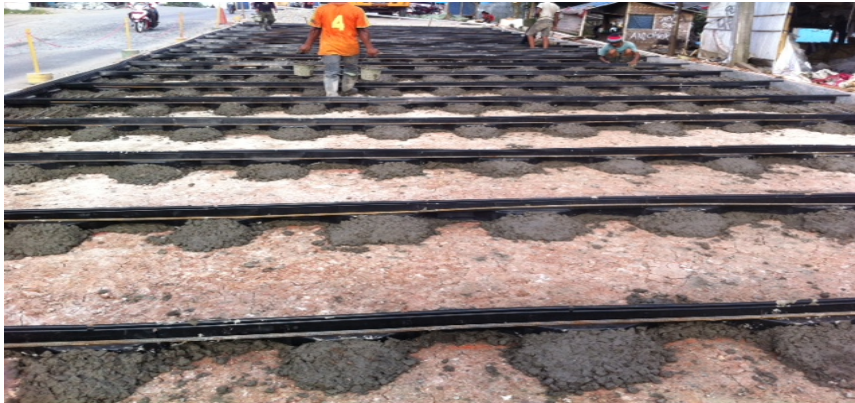
Fig.- 20 Terreno arcilloso base del pavimento de 22cm de espesor y juntas transversales

2.13. Prueba 13.- Tramo de 30\*7 metros de autovía en Indonesia en abril de 2013 de intenso tráfico de camiones (ejes de hasta 25 Toneladas) sobre arcilla con un pavimento de 1,32\*1,5\*0,22

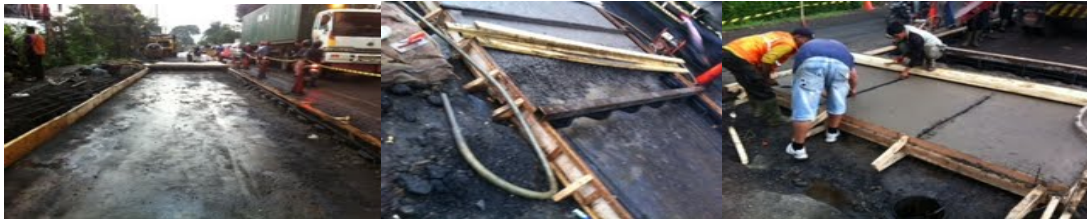
**Fig.- 21 Terreno volcánico de escasa capacidad de soporte, regla de sujeción de junta transversal y colocación de juntas longitudinales (goma superior solamente)**

2.14. Prueba 14.- Tramo de autovía en Indonesia en junio de 2013. El Contratista local ejecutó 17 metros de carretera con tráfico de camiones de salida de cantera (ejes de hasta 30 Toneladas) sobre terreno volcánico con un pavimento de 1,32\*1,17\*0,22 (Losas muy pequeñas apoyadas en todo caso en las colindantes si el suelo falla).
