ASOCIACIÓN NACIONAL TÉCNICA  
DE ESTABILIZADOS DE SUELOS  
Y RECICLADO DE FIRMES

## **GUÍA DE SOLUCIONES**

Para obras de  
estabilización de suelos,  
ejecución de suelo-cemento insitu  
y reciclado de firmes

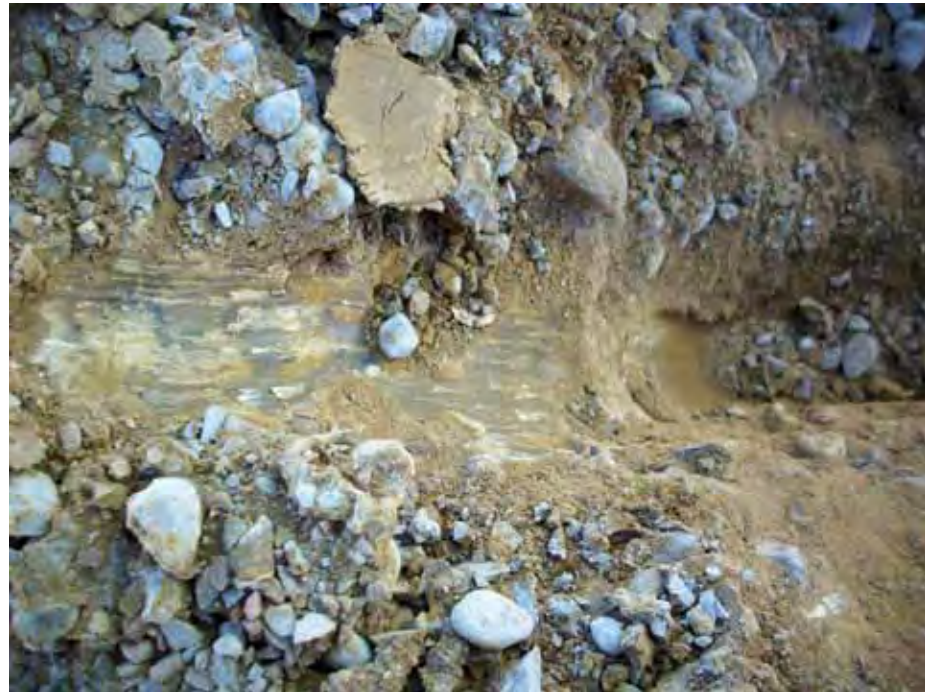
# FICHA 1.02<sub>c</sub>

Los ensayos previos parecen no representativos de lo que hay en obra.

c) El material tiene muchos gruesos y en los ensayos se limita el tamaño máximo, rechazando los gruesos.

- Analizar con detalle la granulometría del suelo correlacionando bien la muestra ensayada con el suelo real. Considerar la opción de desterronar y retirar gruesos.

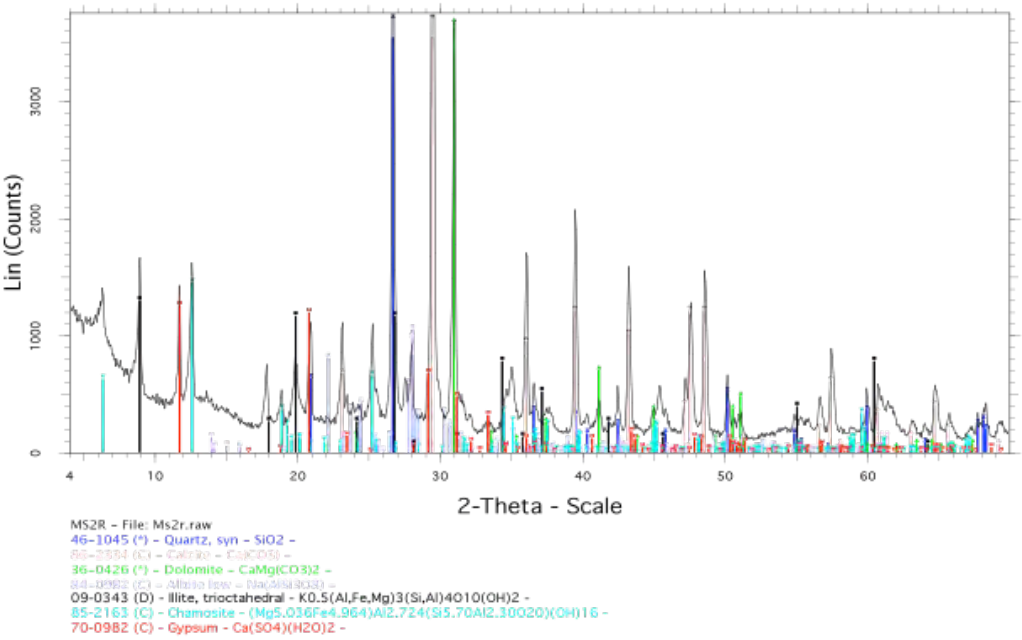
Detección de porcentajes elevados de sulfatos solubles ( $\geq 1\%$ ).

- Acotar los suelos que presentan realmente esa problemática y sanearlos.
- Realizar un Estudio Especial que determine la potencialidad de formación de etringita y taumasita, para ver si existe la posibilidad de plantear una estabilización especial (y si se puede determinar el final del periodo expansivo)
- Mezclar estos suelos con otros de la traza que permitan rebajar este porcentaje hasta valores admisibles.
- Es recomendable realizar ensayos de curado acelerado para estudiar el hinchamiento potencial de la mezcla, según la Norma Francesa NF P 94 – 100.

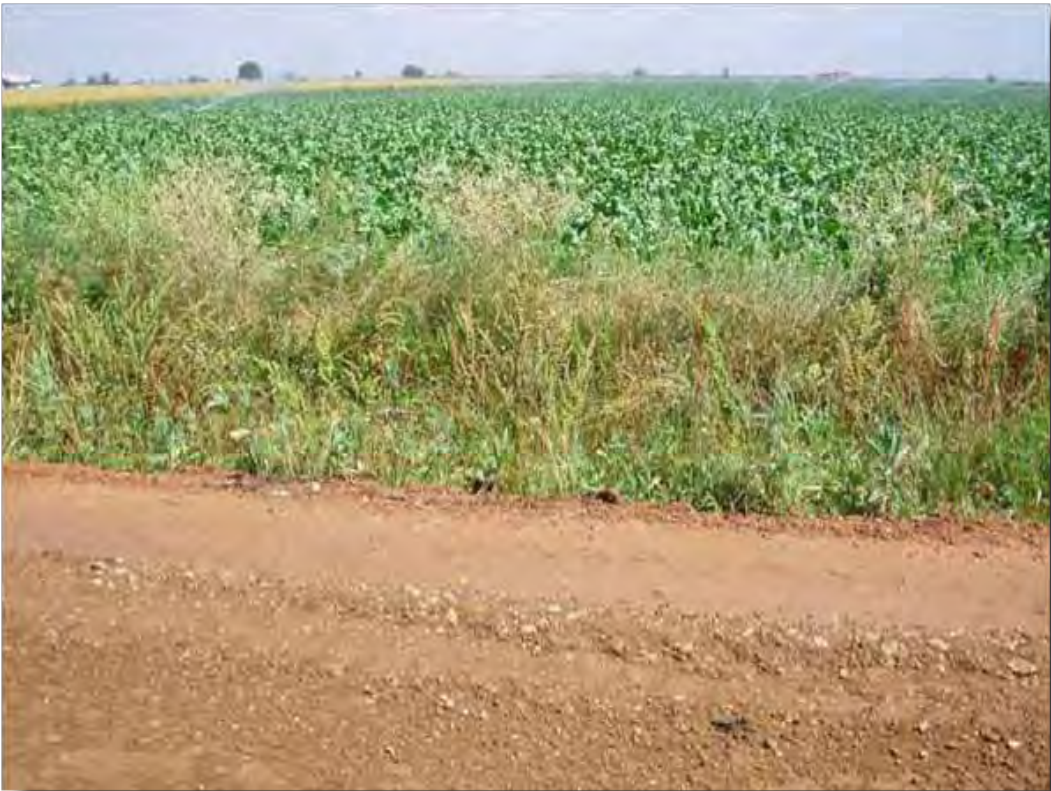
La humedad del material es excesiva, lo que repercute en las densidades obtenidas y resistencias logradas.

- Elevar la rasante.
- Construir sistemas de drenaje que mantengan rebajado el nivel freático.

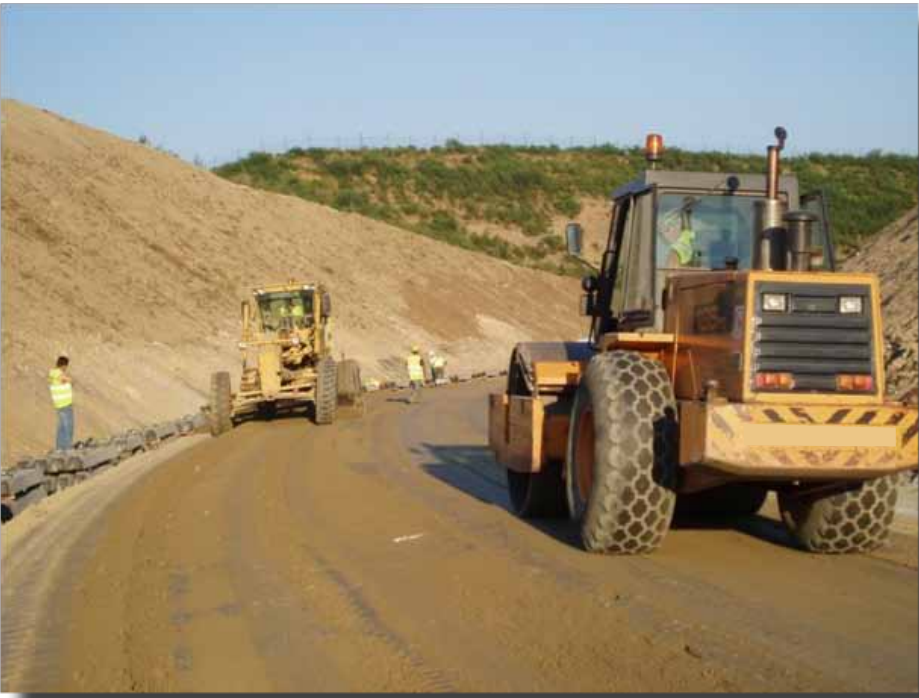
La humedad del material es heterogénea, lo que repercute en las densidades obtenidas y resistencias logradas.

- Reducir la humedad de aportación considerando el incremento que provocan, por ascenso, los equipos de compactación.
- Aumentar la dosificación de conglomerante.

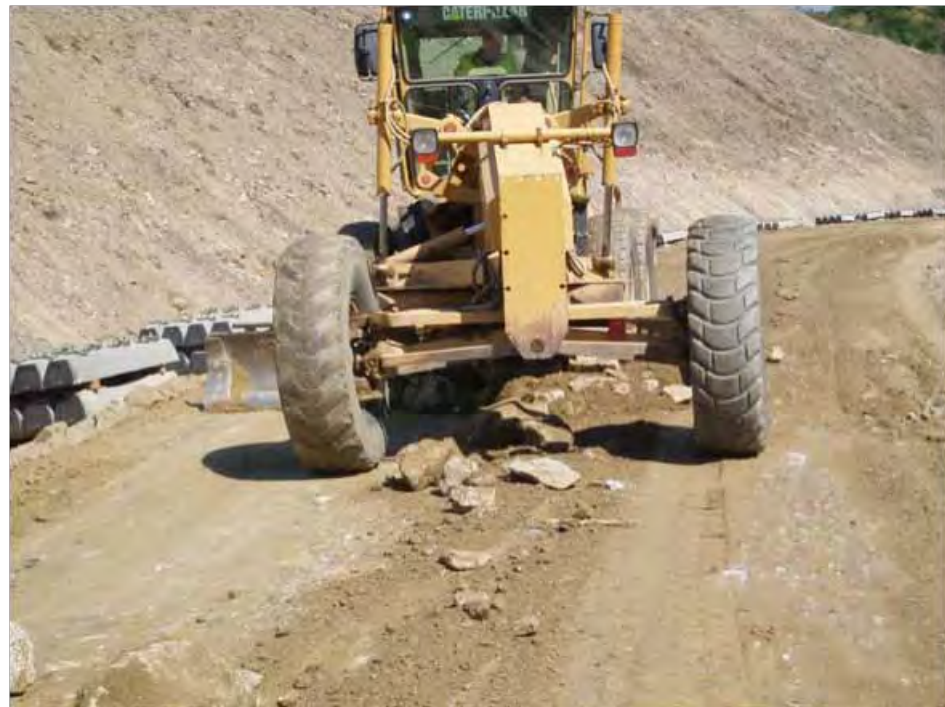
Irregularidades en el producto final.

- Si los terrones son de arcilla, se debe realizar el mezclado en 2 etapas, con la mitad de la cal en cada una de ellas.
- Si los gruesos son rocas, se deben retirar aquellos de tamaño excesivo mediante cribado previo.
- Homogenizar en lo posible el material antes del mezclado.

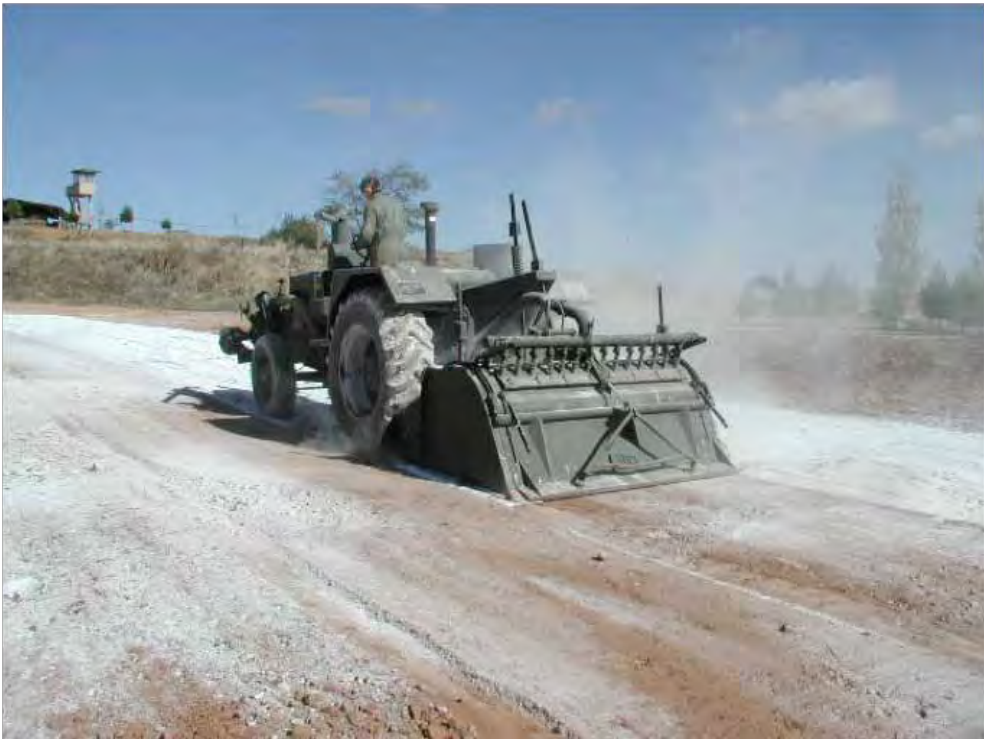
Irregularidades en el producto final.

- Emplear equipos más potentes (estabilizador-reciclador y compactador) que permitan trabajar con ese espesor de capa.
- Reducir el espesor de las capas tratadas.

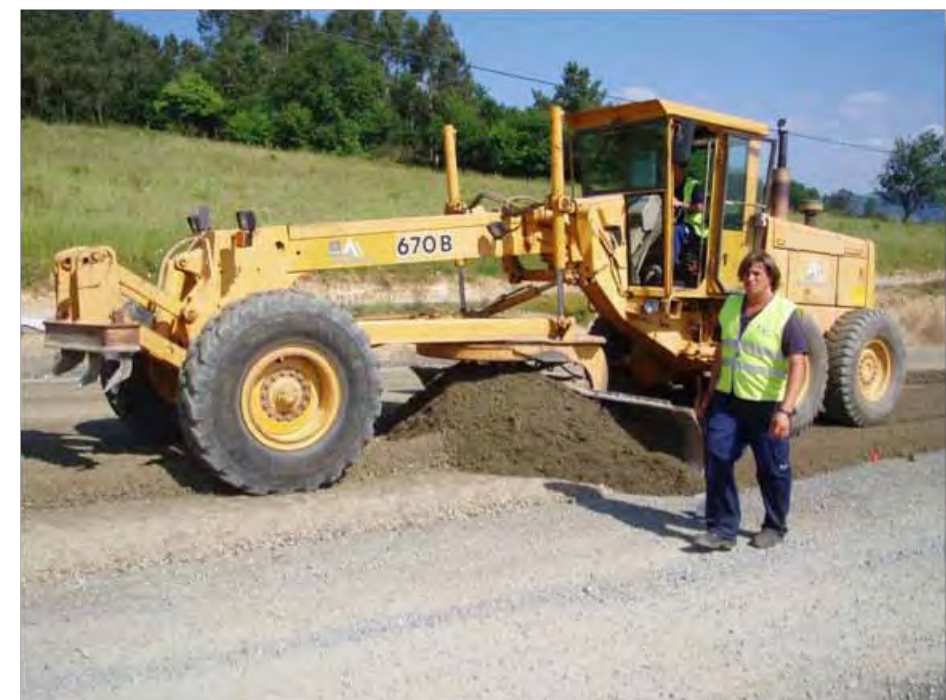
Obtención de mala rasante carente de regularidad superficial.

c) Problemas con la compactación.

- Ajustar el proceso de compactación. Compactar bien la capa antes de refinar y nivelar. Cuidar la compactación final.
- Comprobar que las mediciones de la humedad son correctas, comprobando con ensayos tradicionales (secado en estufa).
- Emplear compactómetros (equipos de compactación dinámica).

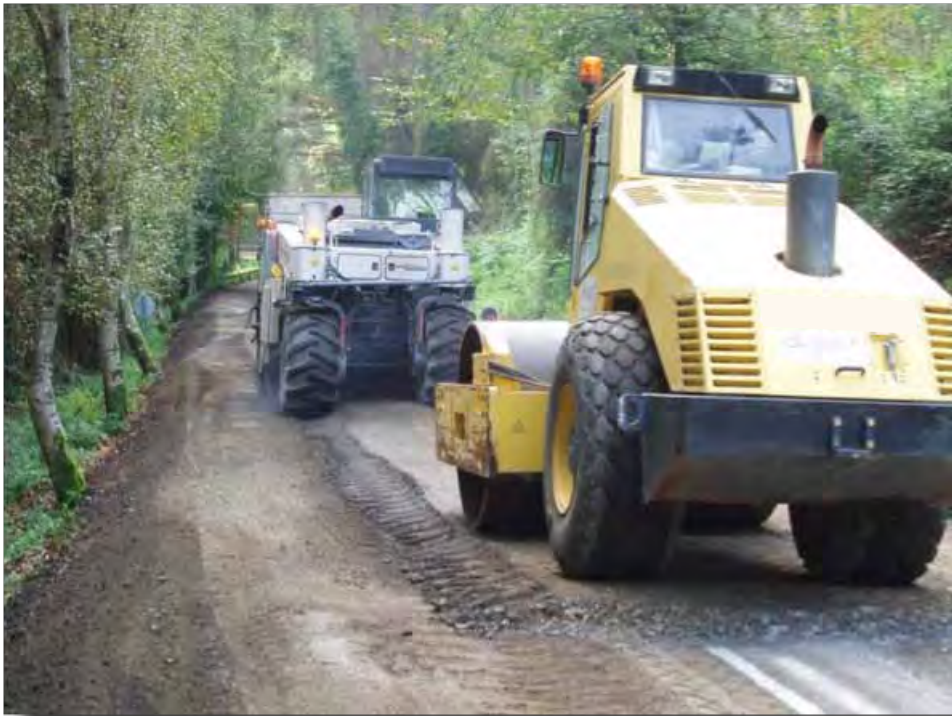
PROBLEMA

Obtención de mala rasante carente de regularidad superficial.

d) Introducción de tráfico antes de los plazos indicados en la normativa.

- No permitir el paso del tráfico antes de los plazos estipulados.
- Reparar las zonas afectadas (ver ficha 2.11).

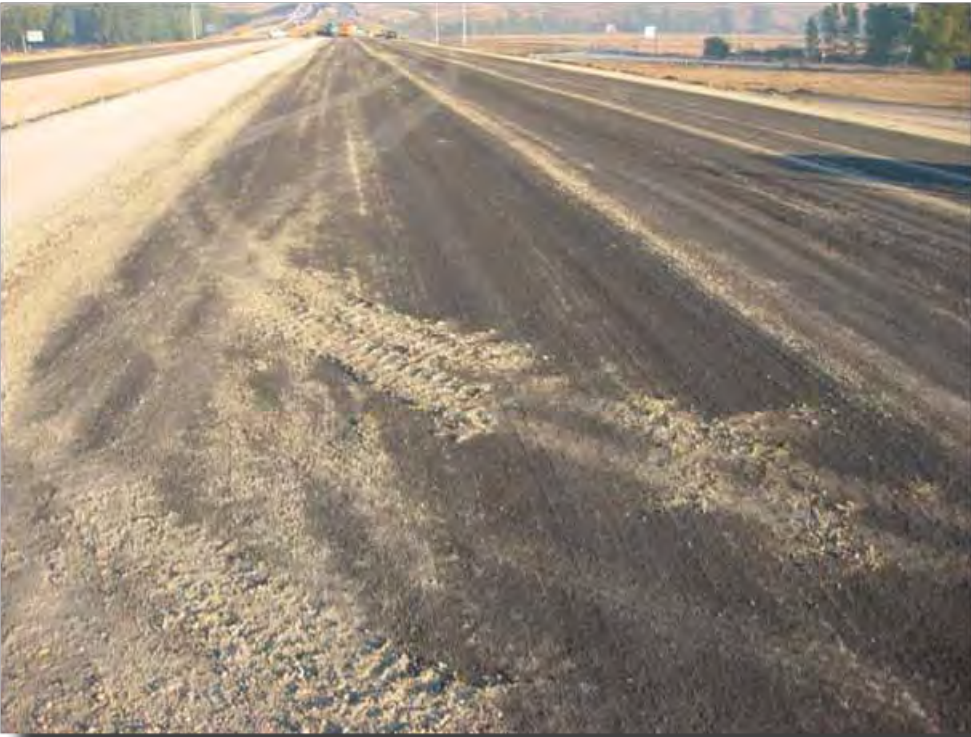
Obtención de mala rasante carente de regularidad superficial.

- e) Errores en las referencias topográficas.

- Ubicar correctamente las referencias topográficas.

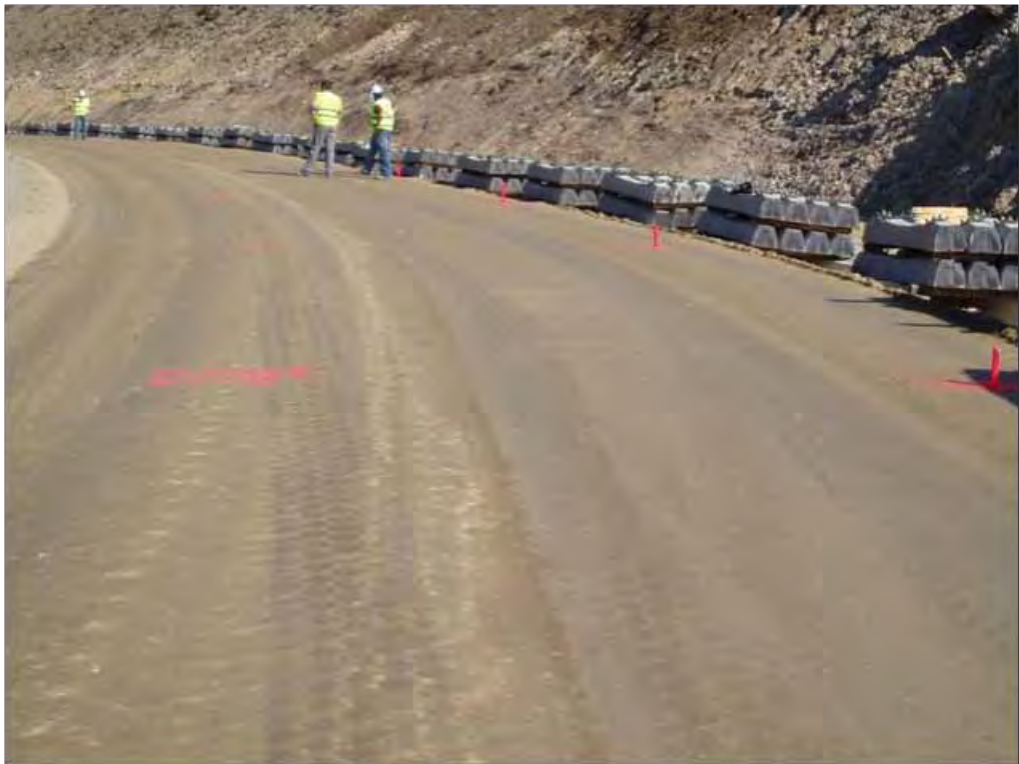
Aparición de fisuras superficiales finas, cortas y en gran número.

- a) Desecación superficial por mal curado (suelen aparecer en la dirección del viento)

- Mantener la superficie húmeda pulverizando agua hasta que se extienda la película de emulsión o la capa superior.
- Aplicar alguna protección superficial a la capa tratada.

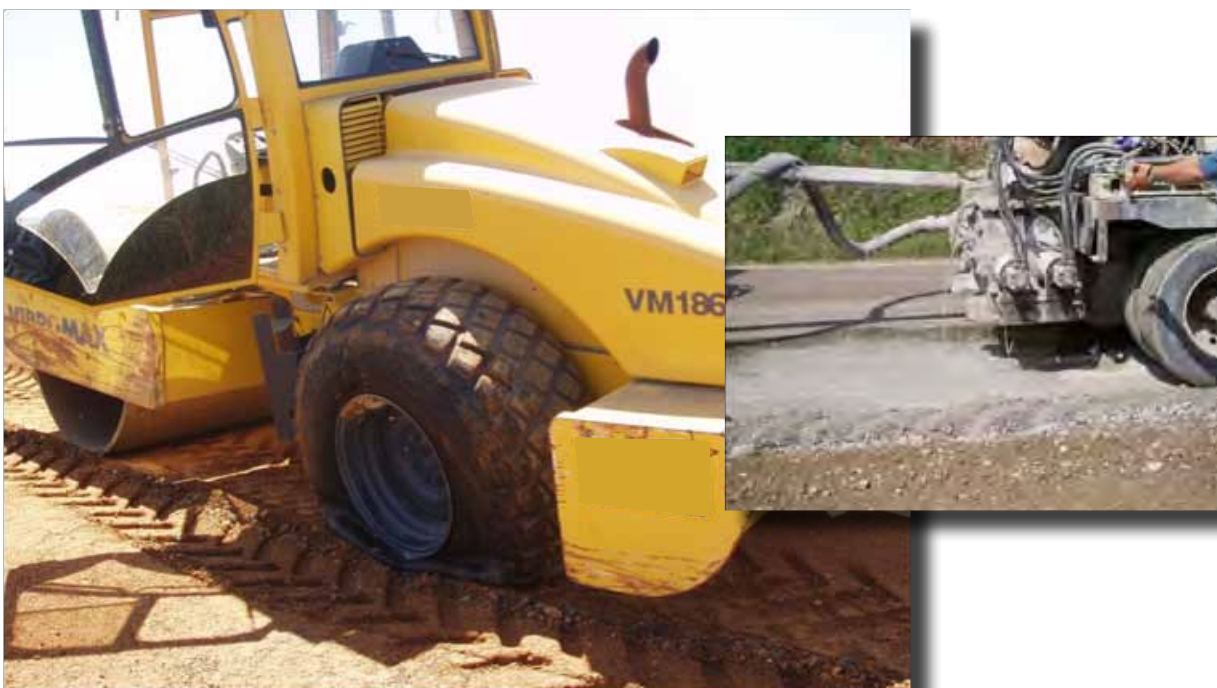
# FICHA 2.11

Alteraciones de la capa tratada.

- a) Paso del tráfico sobre una capa tratada antes de lo adecuado (el CPI debe ser superior de 65)

- Tratar de nuevo el tramo de capa dañado (re-estabilizar, re-reciclar).
- Retirada del espesor alterado y compactación de la capa que queda si es admisible (compensando con sobreespesor de la capa superior).

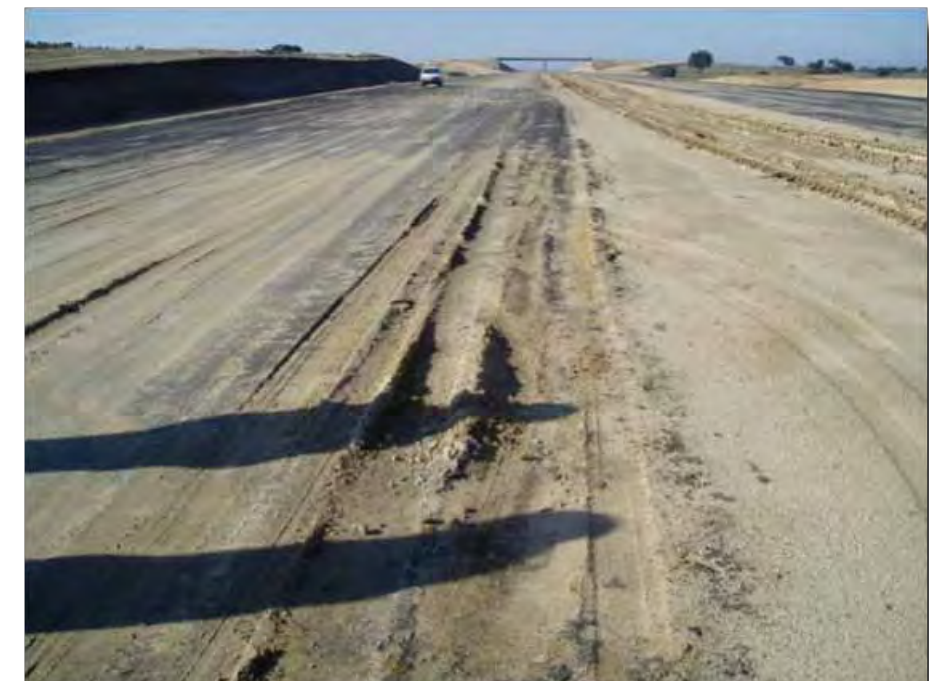
El equipo avanza a velocidad muy reducida (2-3 m/min) o no puede avanzar, rebota y no consigue reciclar – estabilizar el material.

- a) Una de las capas está tratada con cemento
- b) El material es todo aglomerado
- c) La zahorra artificial está cementada con el recebo calizo o tiene elementos muy duros tipo cuarcita

- Reducir el espesor del tratamiento y aumentar la dosificación de conglomerante, pues al ir tan despacio triturará el material generando muchos más finos de lo previsto.
- Esponjar y destrozar previamente el material pasando un bulldozer, con varias pasadas a 1/3, 2/3 y todo el espesor.
- No se puede obligar a realizar el tratamiento si la estabilizadora-recicladora no puede avanzar, o en caso contrario se dañará el embrague y el motor. Se debe diseñar otro tipo de rehabilitación o tratamiento, como fresado con saneos puntuales, incremento de las capas bituminosas, etc.

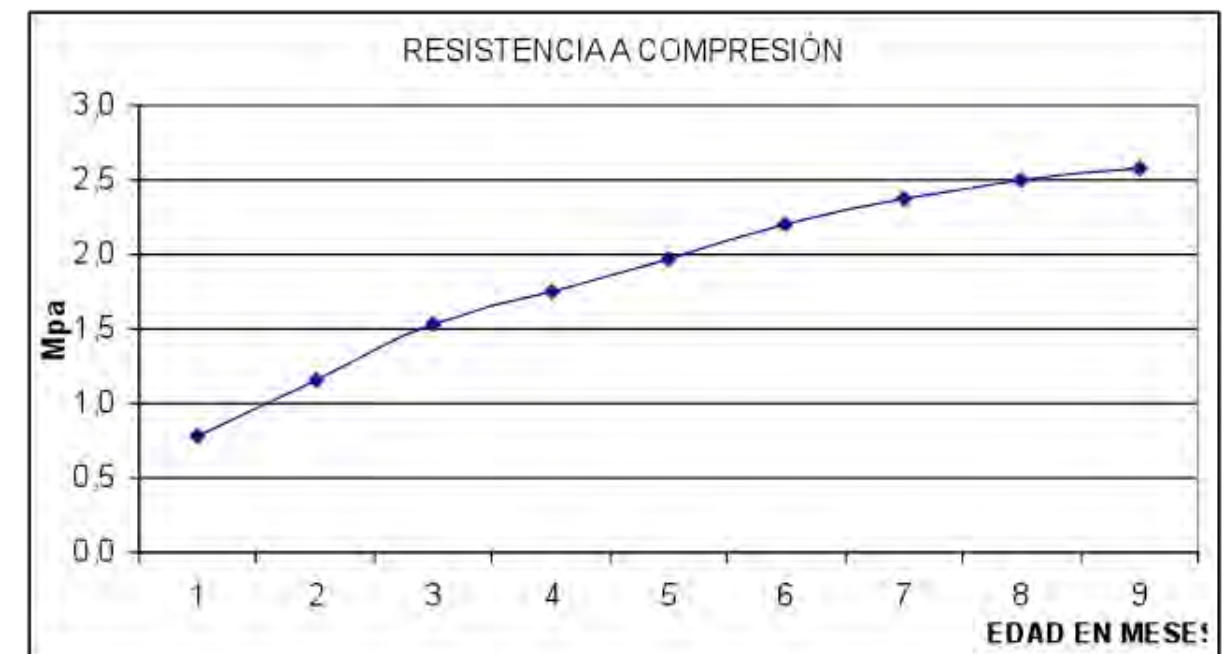
Evolución de la Resistencia a compresión en una mezcla de suelo-cal

- Repetir los ensayos a mayores edades y ver la evolución de los resultados.

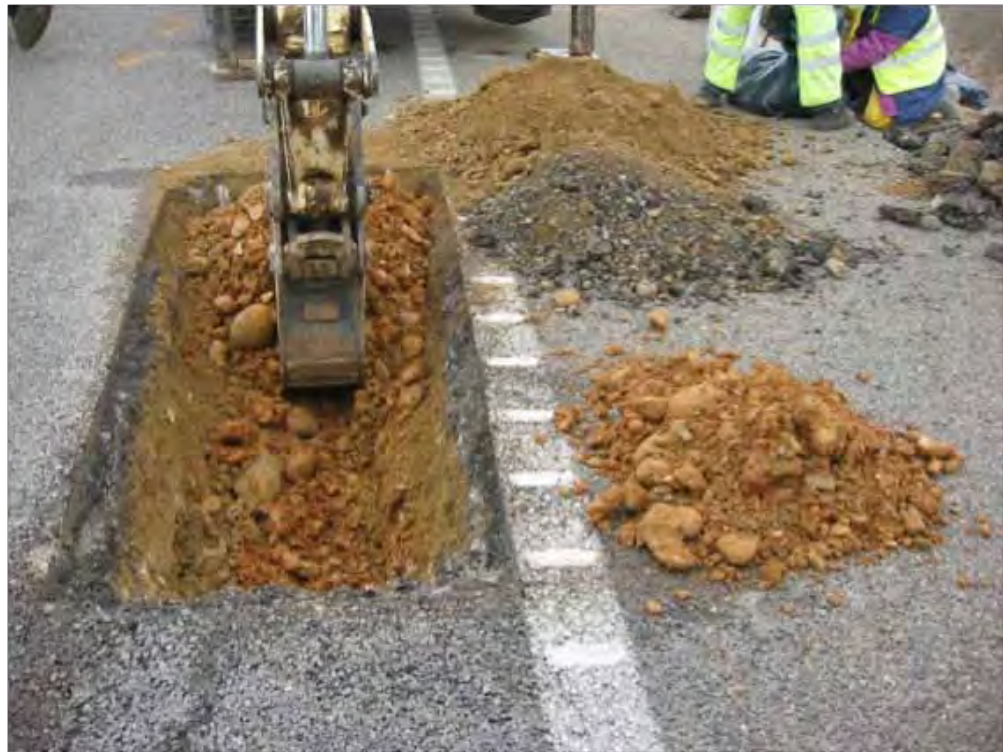
Fisuras próximas aparecidas en la mezcla bituminosa dispuesta encima, con tramos fatigados prematuramente.

- Corregir las zonas mediante saneo y reestabilización y ejecución de las capas superiores.
- En determinados casos, puede plantearse la ejecución de algún tipo de tratamiento de mejora del terreno (inyecciones, micropilotes, etc.).

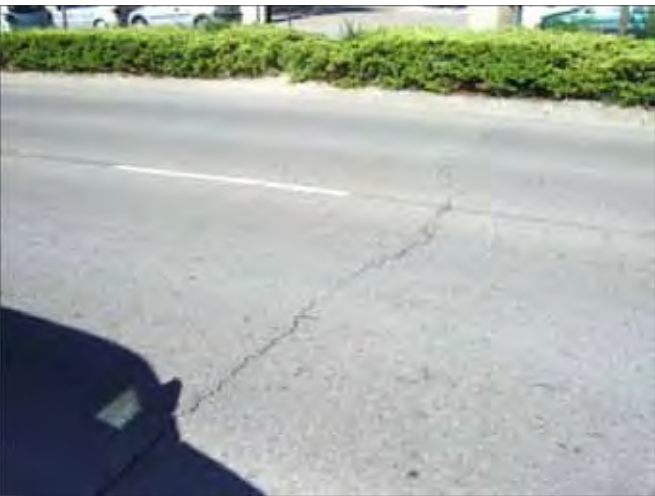
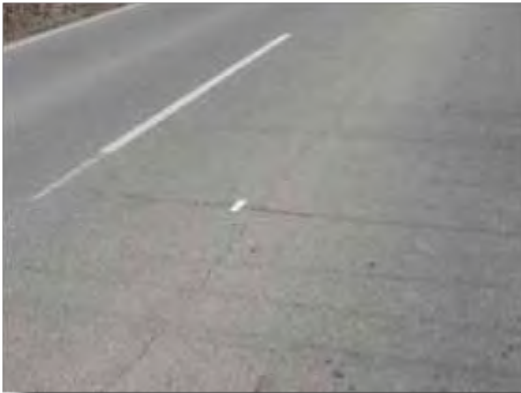
Fisuras transversales finas y rectas aparecidas a distancia constante (4 a 10 m.), incluso en alguna ocasión con fisura longitudinal.

- Durante las obras, se debe prefisurar o limitar la resistencia obtenida en el material.
- Si no se ha extendido la rodadura, se puede recrecer el espesor de mezcla bituminosa dispuestas encima, o mejor, disponer un tratamiento antifisuras tipo geomalla impregnada o sustituir la mezcla por otra con alto contenido en caucho procedente de neumáticos fuera de uso.
- A posteriori, si el riesgo de entrada de agua y deterioro de los bordes de la junta es elevado, se pueden pontear las juntas, extender una lechada o mejor una nueva capa bituminosa (preferiblemente con alto contenido en caucho).

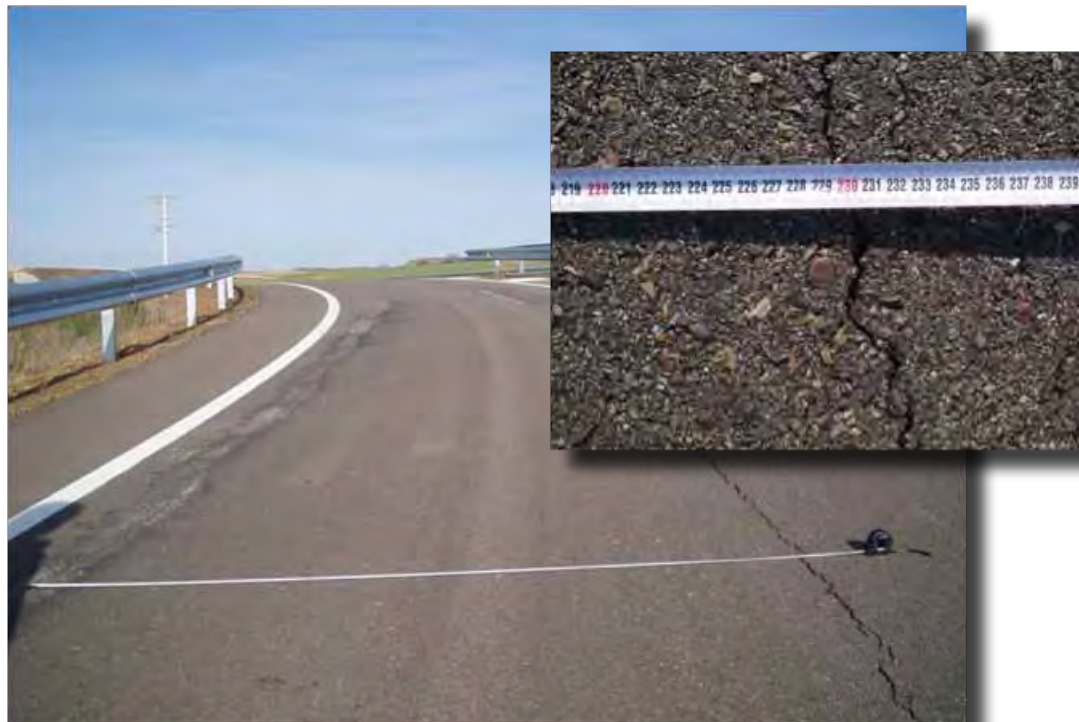
Fisuras longitudinales abiertas.

- Requiere reparar la banda de solape, al haber quedado el material en condiciones defectuosas. Si se ha extendido la capa superior de mezcla bituminosa, habrá que sanear las bandas y extender una nueva capa.

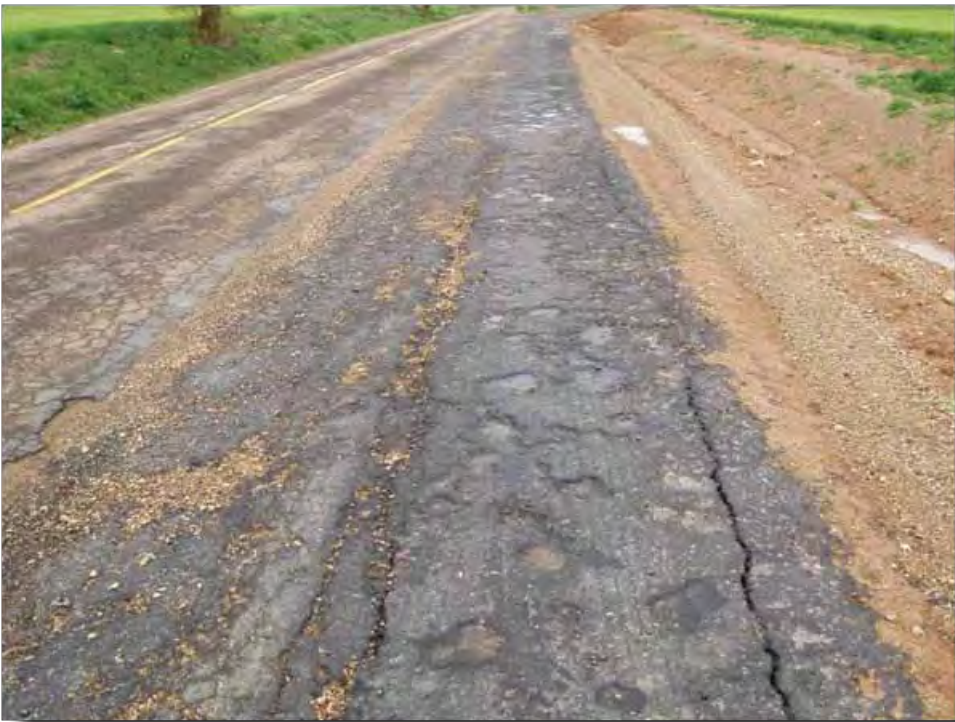
Fisuras longitudinales abiertas.

- No suele ser un defecto de la capa tratada. Requiere medias de drenaje eficaces y estabilizar el terraplén. Si es posible estabilizar el apoyo o disponer escollera.
