EJECUCIÓN DE ANCLAJES Y DRENES CALIFORNIANOS EN EL CASTILLO DE JADRAQUE (GUADALAJARA)”

*Cliente: Ayuntamiento de Jadraque
Situación: Jadraque (Guadalajara)*

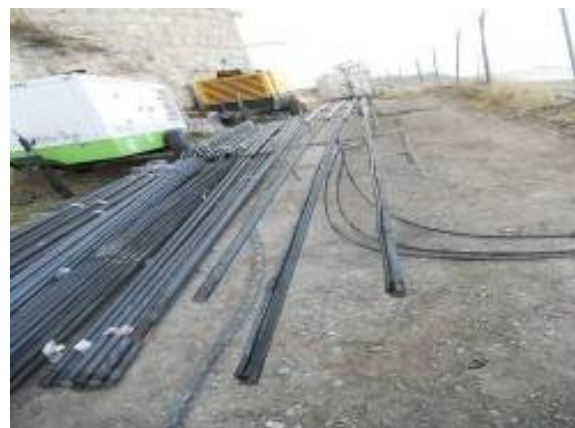
Los anclajes fueron del tipo IR (con relación agua/cemento de 1/1,5 en inyección primaria, y 1/1 en inyección repetitiva), manguitos y barras de acero de tipo GEWI y resistencia BST 500S. Su diámetro 40 mm para la fila inferior y de diámetro 32 mm para el resto de filas en todos los cubos.

El apriete del anclaje fue de un 10% de la carga (2 Tn para anclajes pasivos), la cabeza del anclaje está compuesta por placas de reparto de dimensiones 220 x 220 x 20 mm con inclinación de 5º y tuercas semiesféricas tipo GW.

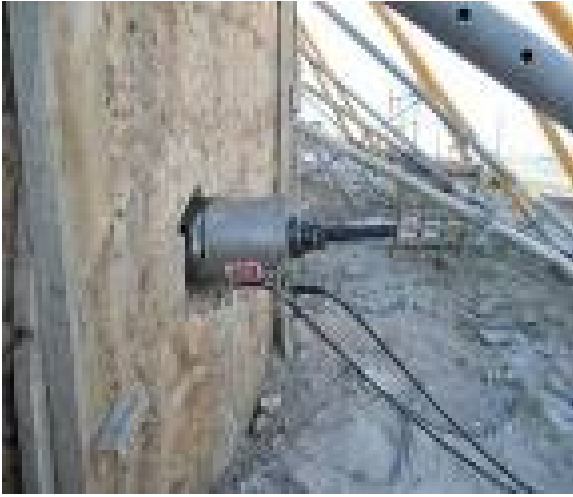
Para el tesado se utilizó una central de presión y un gato de 110 MP S.04 de presión nominal 500 bares.

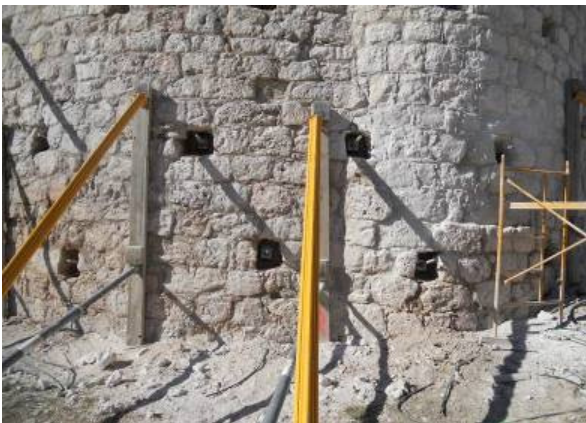
La malla de los drenajes californianos fue definida para que se evacue el agua que se infiltre desde la roca caliza, sobre la que apoya el castillo, evitándose de esta forma la acumulación de agua en el trasdós del muro y en su parte baja y además también se evita el lavado de finos relleno de la doble hoja de mampuestos de la muralla.

Los drenajes fueron de PVC ranurado con diámetro 50 mm, con geotextil en el exterior del tubo y de 5 m de longitud, colocados al trespelillo con una separación de 1 m. La primera fila se separó del suelo lo necesario para que se pudiera realizar la perforación con la inclinación de 5° con respecto a la horizontal y en sentido ascendente. En la boca de los drenes fue colocada una malla para impedir la entrada de pequeños animales, como pueden ser reptiles, etc, y que éstos puedan anidar dentro del drenaje.

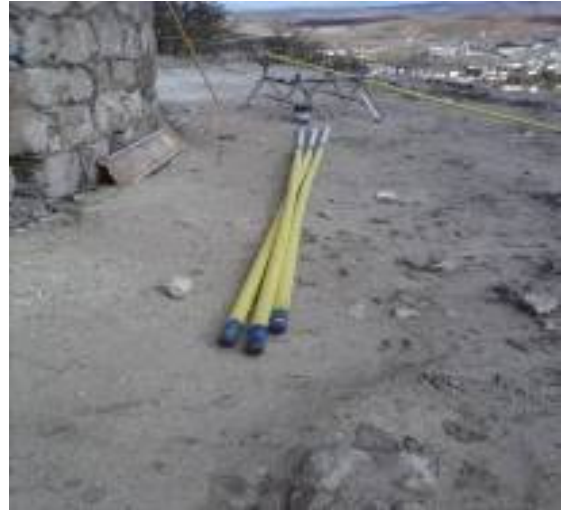
Debido a las especiales características de los accesos al castillo y a lo reducido de la plataforma de trabajo, los anclajes y parte de los drenes californianos se han realizado por medio de un equipo de anclajes compuesto de dos carros perforadores, uno fue la CMV-600 con sistema de perforación con rotación con aire comprimido y como útil de corte una trialeta reforzada para hormigón o tricono, de esta forma se garantizaba la mínima transmisión de vibraciones y golpes a

la muralla. En las zonas donde aparecía roca se ha empleado martillo en fondo de tipo Halco Dart-350. El otro carro perforador ha sido un carro perforador Beretta T-21 montando sobre un manipulador telescópico la sarta de perforación, con este equipo se realizó la fila superior del cubo 6 debido a las especiales características de dicho cubo.

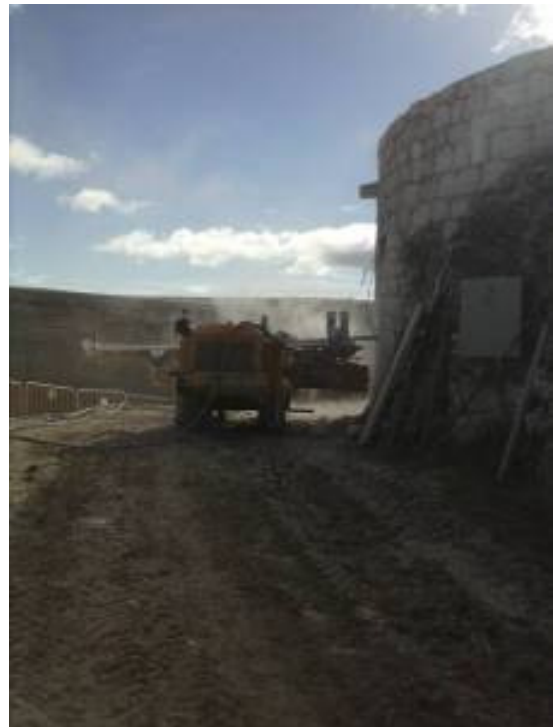
El equipo de inyección de los anclajes ha sido una planta de inyección Tecniwell TWMG 57.

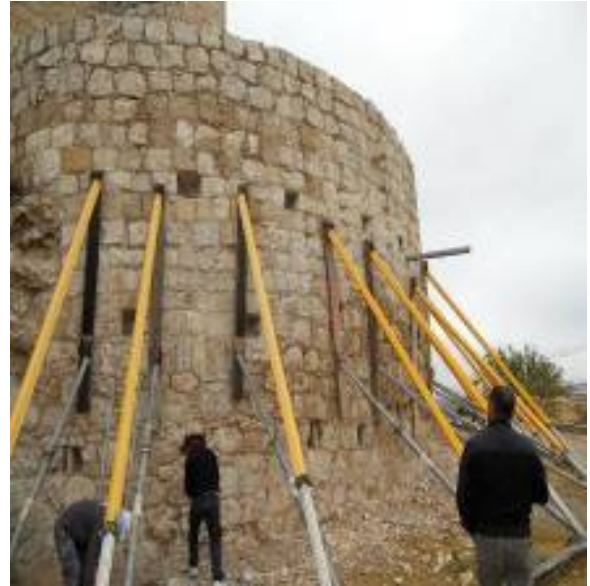
Otra problemática fue la ejecución del paso de la muralla para la ejecución de los anclajes, la misma fue resuelta mediante la realización de un cajeado que eliminaba la primera parte del muro-sillar. Posteriormente, una vez ejecutado el anclaje se volvía a colocar dicho sillar de forma que la cabeza del anclaje quedaba oculta.

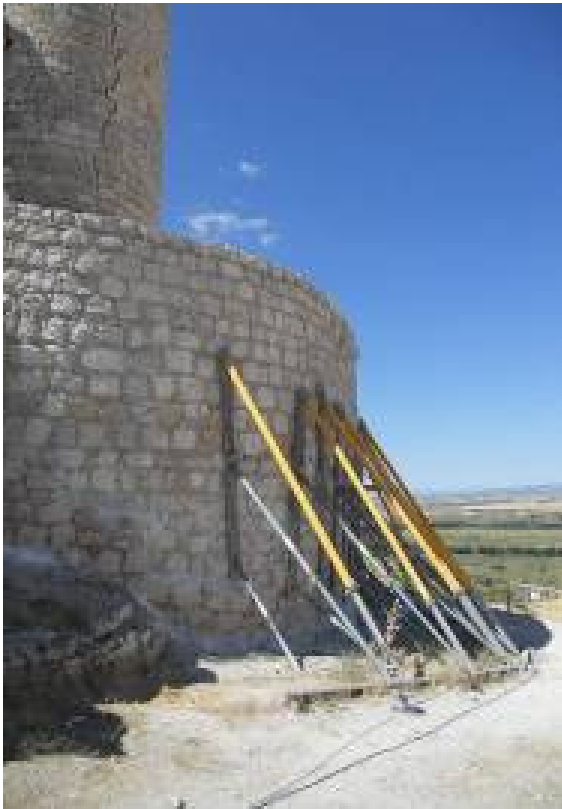
Se han realizado ensayos de tesado en todas las filas de los cubos, a la finalización de los trabajos de tesado, se comprobó que dichos anclajes cumplían lo relativo al ensayo de puesta en carga de un anclaje mediante fases incrementales para la determinación del desplazamiento por fluencia de la cabeza del anclaje. Siendo las cargas de prueba de 30 Tn para los anclajes de las filas inferiores y de 20 Tn para el resto de filas.

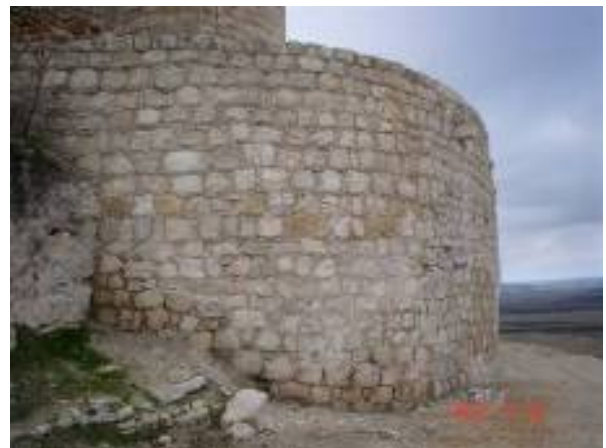
Desde el punto de vista de la producción de la obra, el mayor condicionante de la misma ha sido que los cubos 3 y 4 se encontraban apuntalados y para la instalación del equipo de perforación era necesario desapuntalar parte del mismo, pero retirando el menor número de puntales y tras ejecutado el anclaje volver a apuntalar.
