**EL TERREMOTO DE LORCA de 11 de mayo del 2011,
APEOS Y APUNTALAMIENTOS DE URGENCIA EN EDIFICIOS
DAÑADOS POR SISMO**

**UNA VISION DE LAS ACTUCIONES REALIZADAS EN
EDIFICACIONES DE LORCA**

Pedro Sánchez Gálvez
Arquitecto Técnico e Ingeniero de Edificación
Técnico Responsable de Obras del SMS

APEOS Y APUNTALAMIENTOS DE URGENCIA

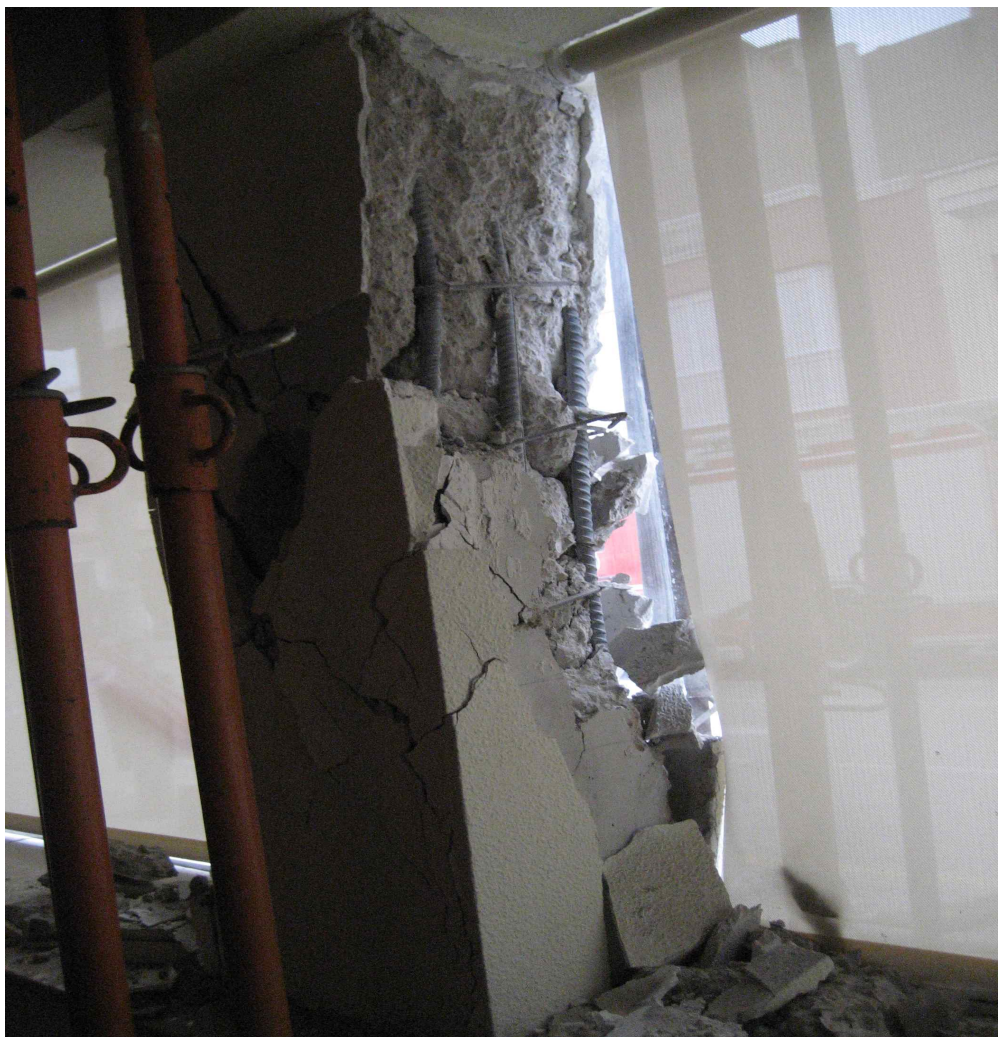
Daños graves en pilar de hormigón armado por aplastamiento y desplome, con deformación de armaduras, a estas sometido a una sobre-carga. Se realiza un Apeo de emergencia, destinado a preservar la estabilidad estructural de los elementos constructivos. Apuntalamiento no apto para sustituir e intervenir el elemento desplomado. ¿Se trasmite adecuadamente la carga que llega al pilar a los apeos?

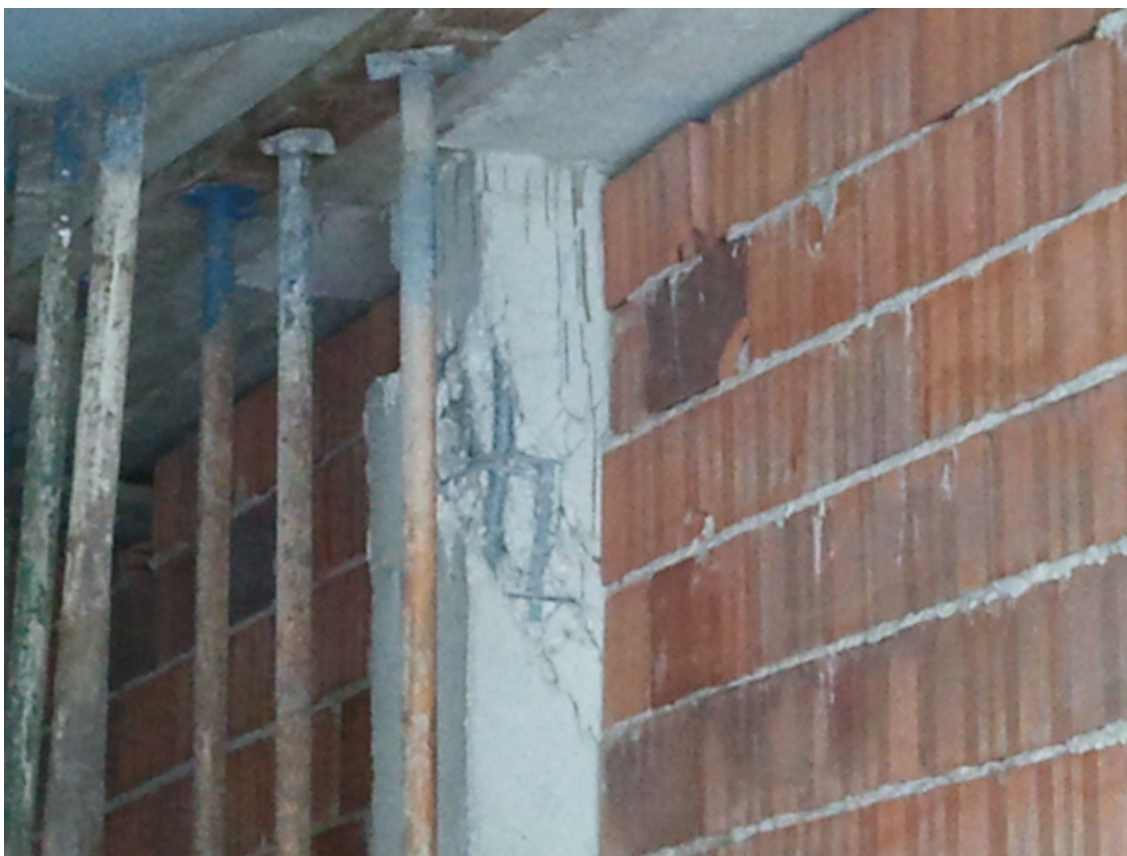
Figura 1. Ejemplo de ejecución de medidas de seguridad, para garantizar la estabilidad estructural del pilar dañado por esfuerzo cortante, con deformación plástica de su armadura principal y desplome. La fábrica de bloques cerámicos sirve de ayuda auxiliar para preservar la estabilidad estructural del elemento al entrar en carga.

Como ya sabemos, bajo el concepto genérico de medidas de Seguridad se designa en construcción tanto las relativas a evitar los riesgos de accidentes de los trabajadores que intervienen en el proceso de ejecución de obras como las destinadas a preservar la estabilidad de los elementos constructivos, **figura 1.**

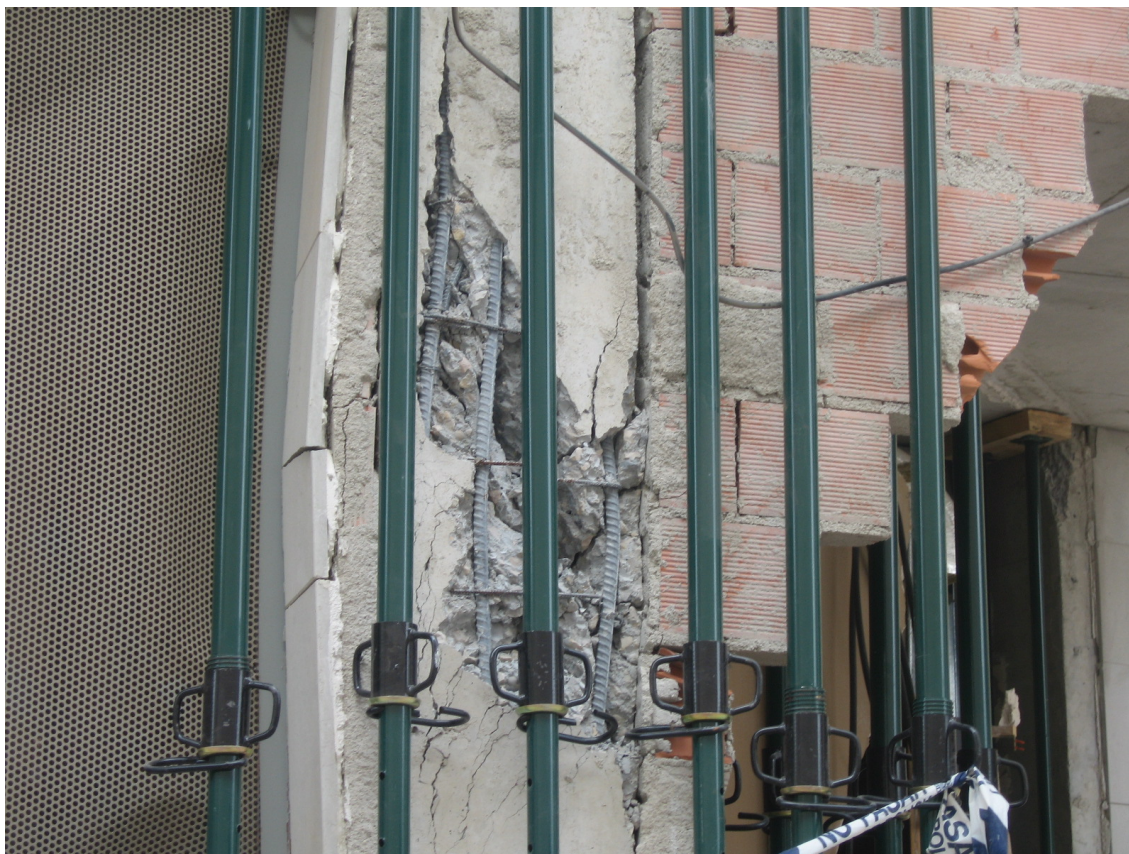
Figura 2. Apuntalamiento urgente de pilar de hormigón armado, con daños graves, ordenado por decisión facultativa. Apeo no apto para la recuperación o sustitución del pilar.

- a) Sistemas tectónicos auxiliares: apeos, apuntalamientos y cimbras.
- b) Decisiones facultativas destinadas a garantizar la seguridad estructural o habitabilidad del edificio afectado: por daños sísmicos, desalojos, saneado de elementos no estructurales, condena de instalaciones, etc. **figura 2.**

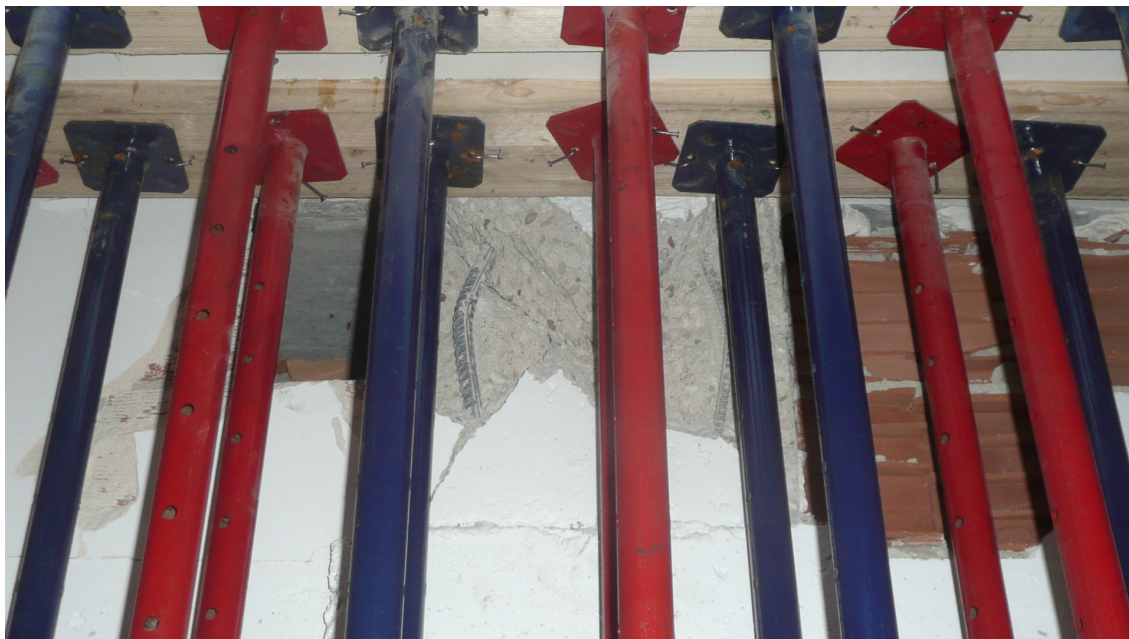
FIGURA 3. Apuntalamiento de emergencia muy riguroso. Edificio situado en calle Auroros de Lorca. Este apuntalamiento permite la transmisión de carga vertical a otras plantas o terreno mediante el empleo de puntales metálicos verticales a compresión y sopandas horizontales de madera a flexión. No apto para poder sustituir o reparar la cabeza del pilar dañado.

Pilares cortos con daños graves. Medidas preventivas. Apeos de forma inmediata y rigurosa (**figura 3**). Dado que la plastificación de la sección supone su incapacidad para transmitir las cargas a los elementos resistentes inferiores o a la cimentación.

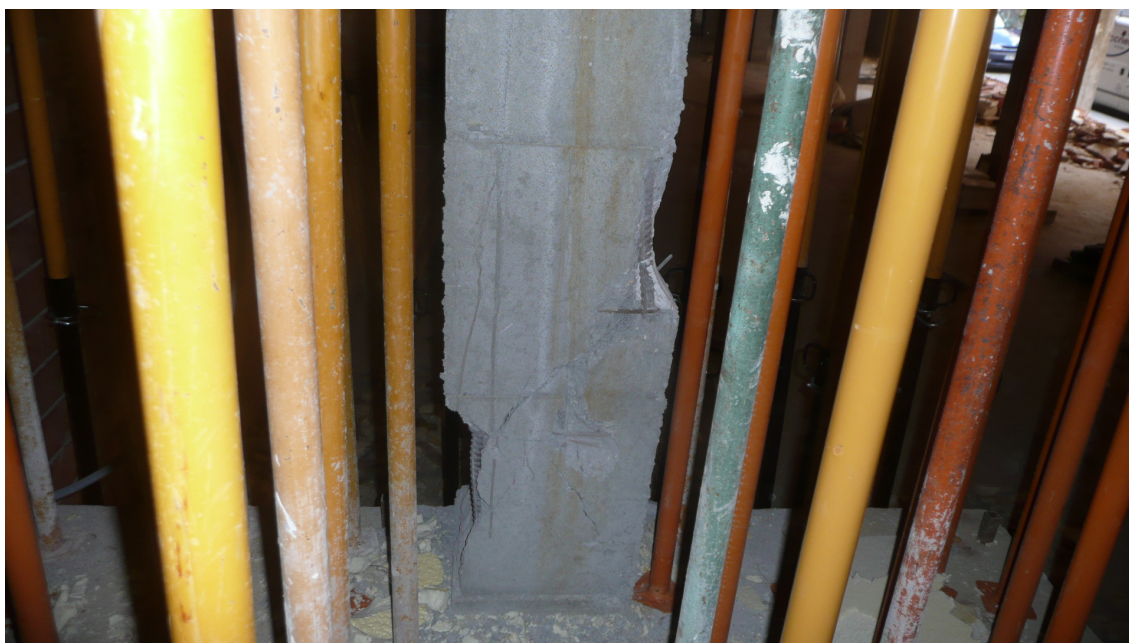
FIGURA 4. DESPLAZAMIENTO DE LA BASE DE PILAR POR FUERTE CORTANTE. APUNTALAMIENTO RIGUROSO DE URGENCIA. Edificio situado en calle Castilla, de Lorca. Este apuntalamiento permite la transmisión de carga vertical a otras plantas o terreno mediante el empleo de puntales metálicos, se observa la no existencia de durmientes en base de los elementos metálicos, a compresión. No apto para poder sustituir o reparar el pilar desplazado por cortante con deformación de armaduras, daños graves.

En la ejecución del apeo de la **figura 4**, realizado con puntales metálicos telescopios, se observa que no se han colocado tablonos de madera en sus bases, por lo que la transmisión de las cargas sobre el forjado no es uniforme.

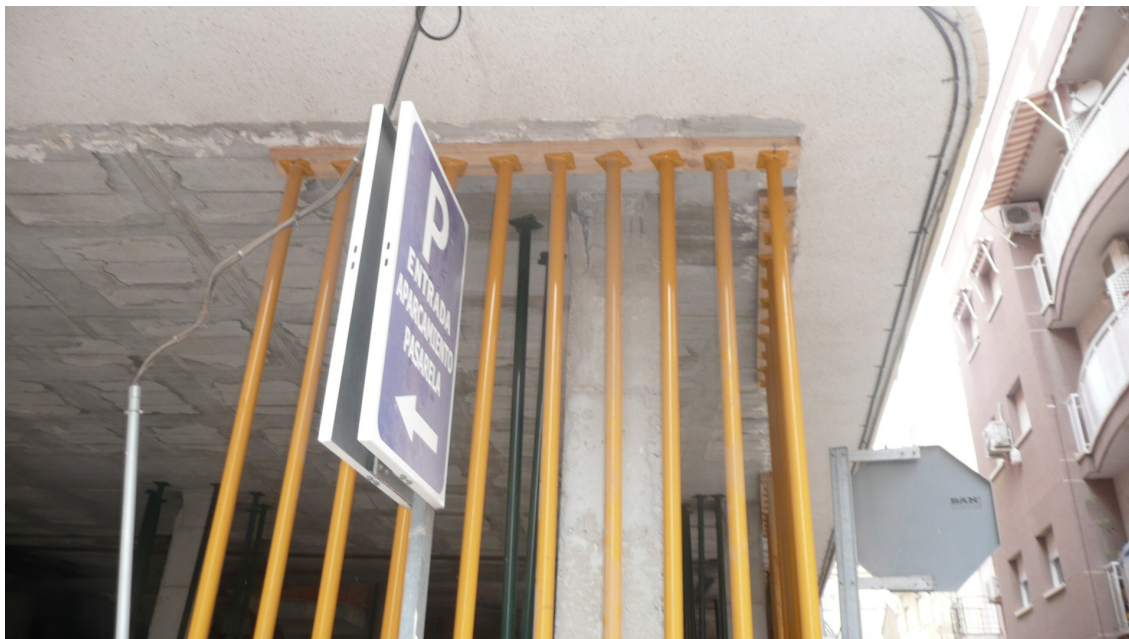
FIGURA 5. Diseño de apeo de pilar y su protección. Lesión en cabeza de pilar con desprendimiento de hormigón. Se ha procedido a su apuntalamiento o apeo porque esta lesión puede conducir a un tipo de colapso frágil del edificio. Además, el apeo realizado es apto para realizar trabajos de refuerzo en cabeza de pilar. Situado en C/ Turbintos, de Lorca.

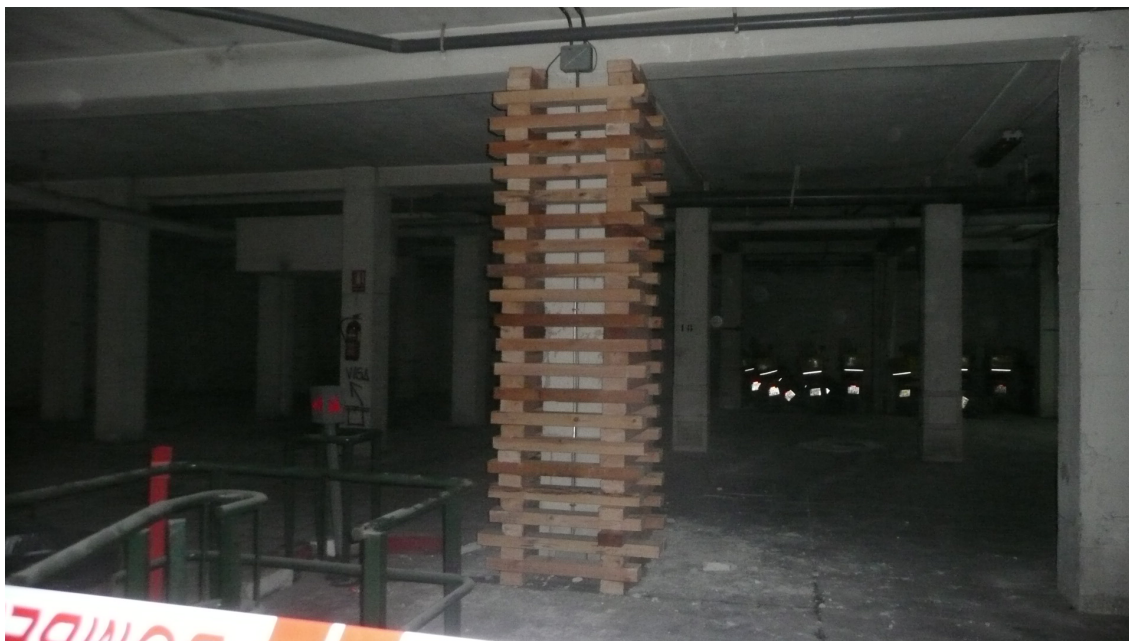
FIGURA 6. Diseño de apeo complementario de pilar y su protección. El apeo transmite las cargas verticales al terreno o planta inferior mediante piezas de madera horizontales a flexión apoyadas sobre otras piezas de reparto del mismo material. Permite reparar el origen (desplome, asiento, etc.) salvando el pilar afectado. Edificio Residencial San Mateo, de Lorca.

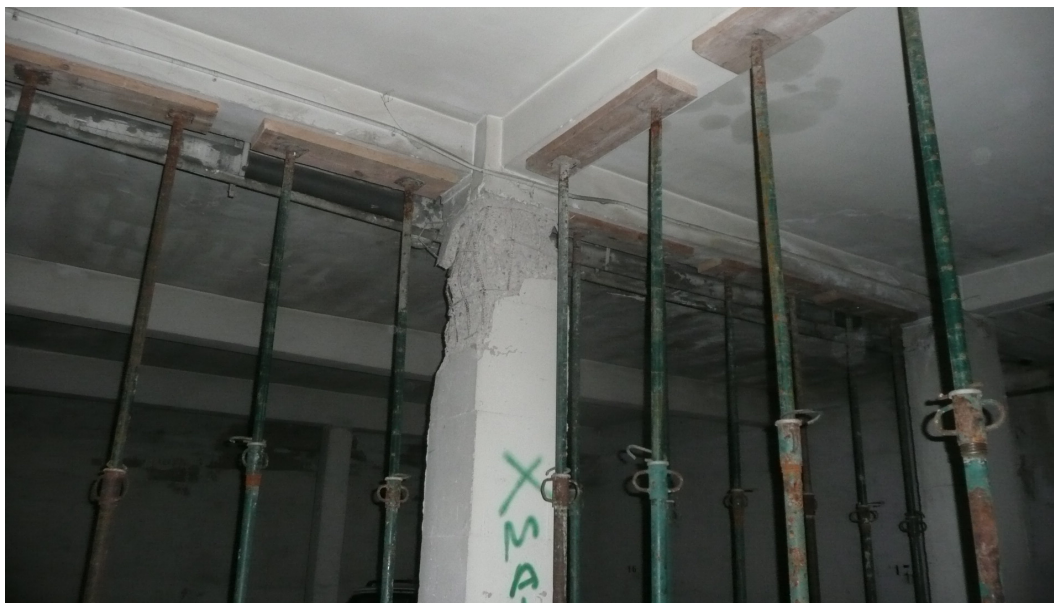
FIGURA 7. Lesión grave en cabeza de pilar de planta sótano por flexión combinada con la carga axial. Aparecen indicios de rotura plástica con deformación de armaduras principales. Desprendimiento y rotura de hormigón. El apeo de elementos verticales realizados bajo las vigas colgadas descarga las cargas de la cabeza del pilar. El apeo realizado es apto para poder intervenir en el elemento dañado.

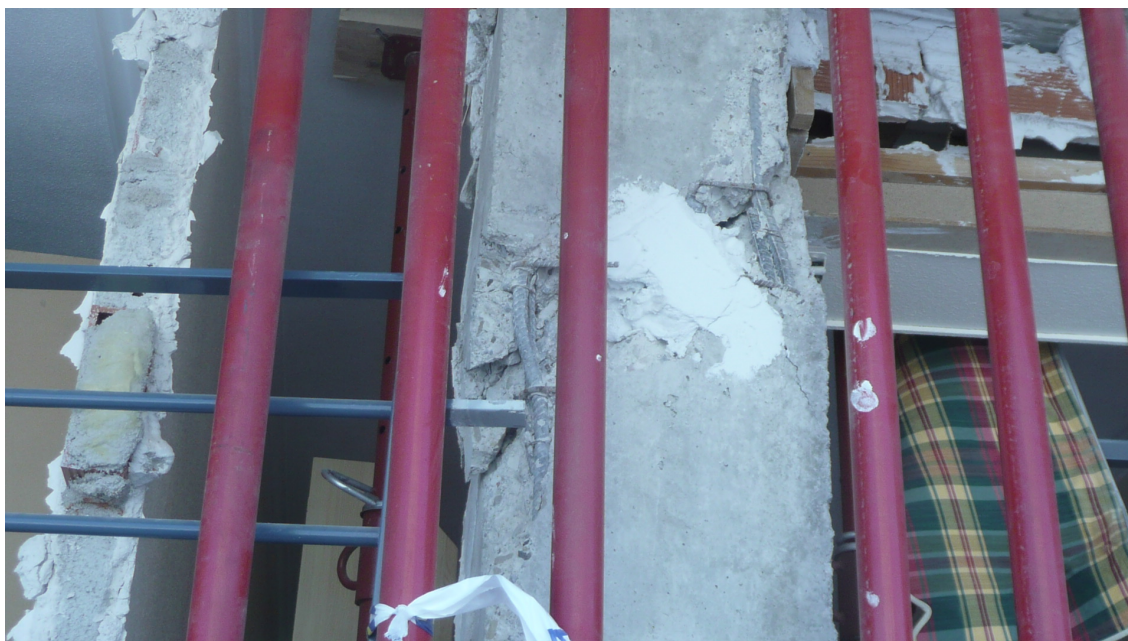
FIGURA 8. Lesión grave en cabeza de pilar de planta baja por cortante. Rotura plástica del hormigón y acero. Pilar sobre cargado y momento flector fuerte. Desprendimiento, desplazamiento del hormigón y pandeo de armaduras. El apeo realizado impide el orden y tipo de intervención posteriores para reparar el elemento dañado.

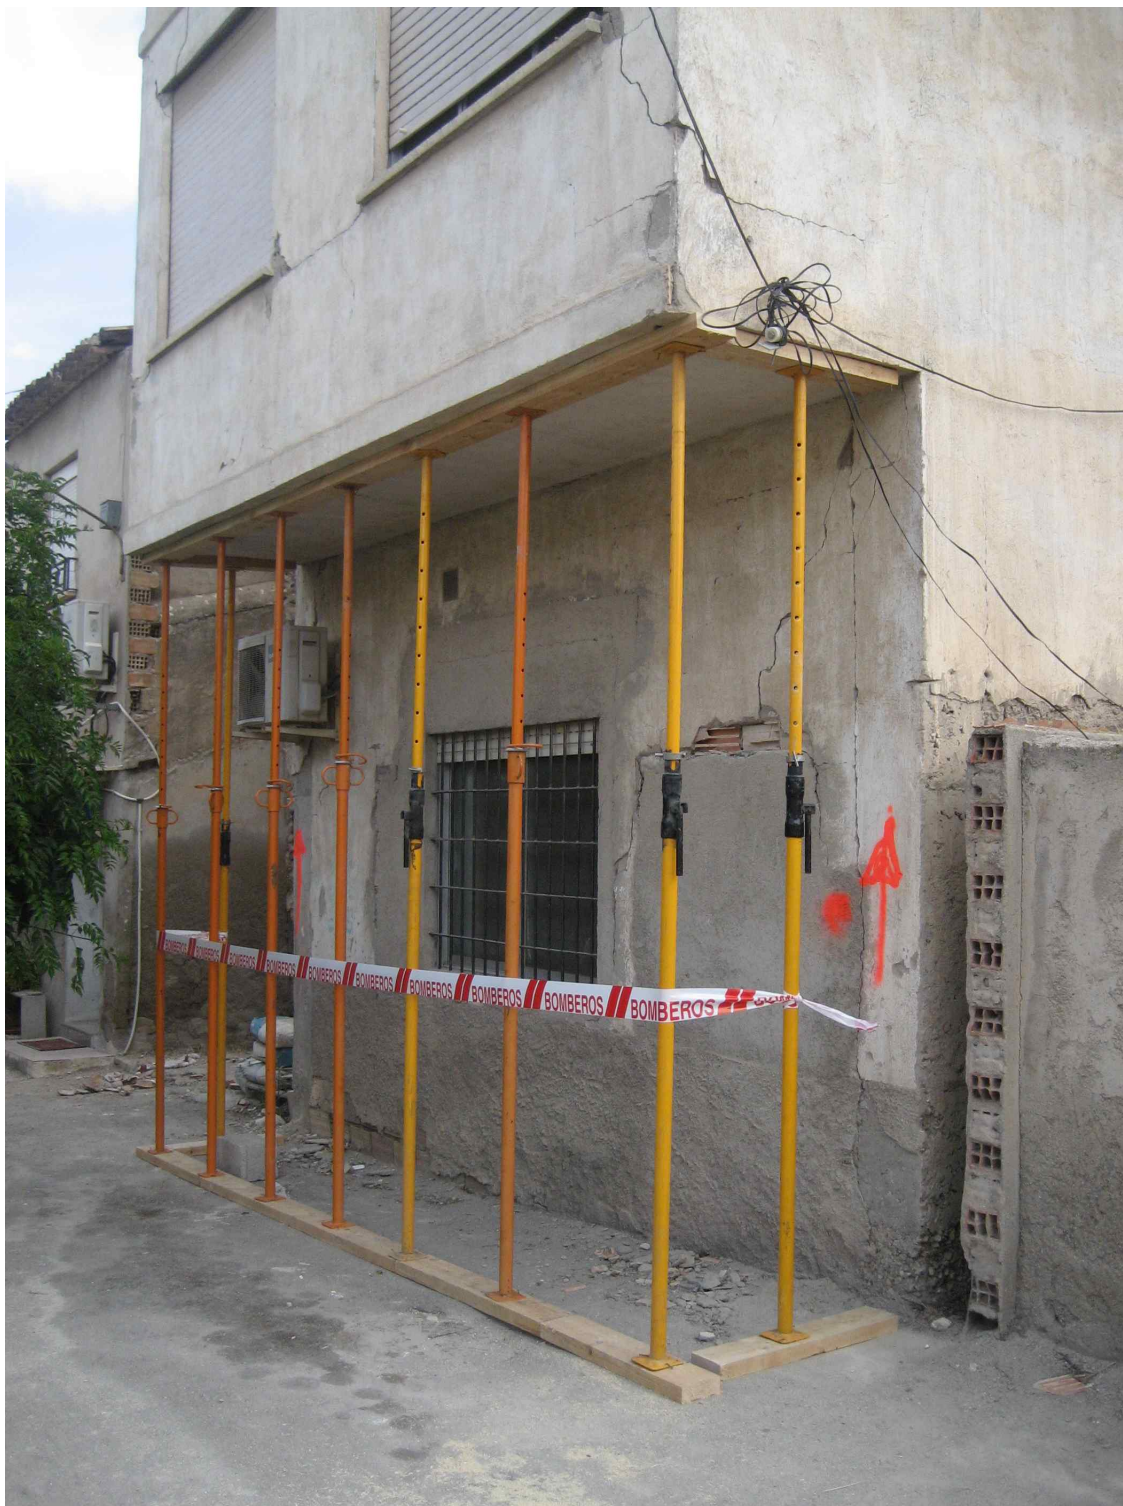
FIGURA 9. Edificio en voladizo. Los extremos volados han sufrido movimientos verticales y horizontales, dando lugar a flecha deferida en extremo mas volado. Las deformaciones estructurales se transforman en fuertes solicitaciones sobre el cerramiento exterior de fachada, las cuales determinan su rotura. Se ha apeado con puntales metálicos para soportar el cerramiento de la fachada volada por prevención y seguridad.

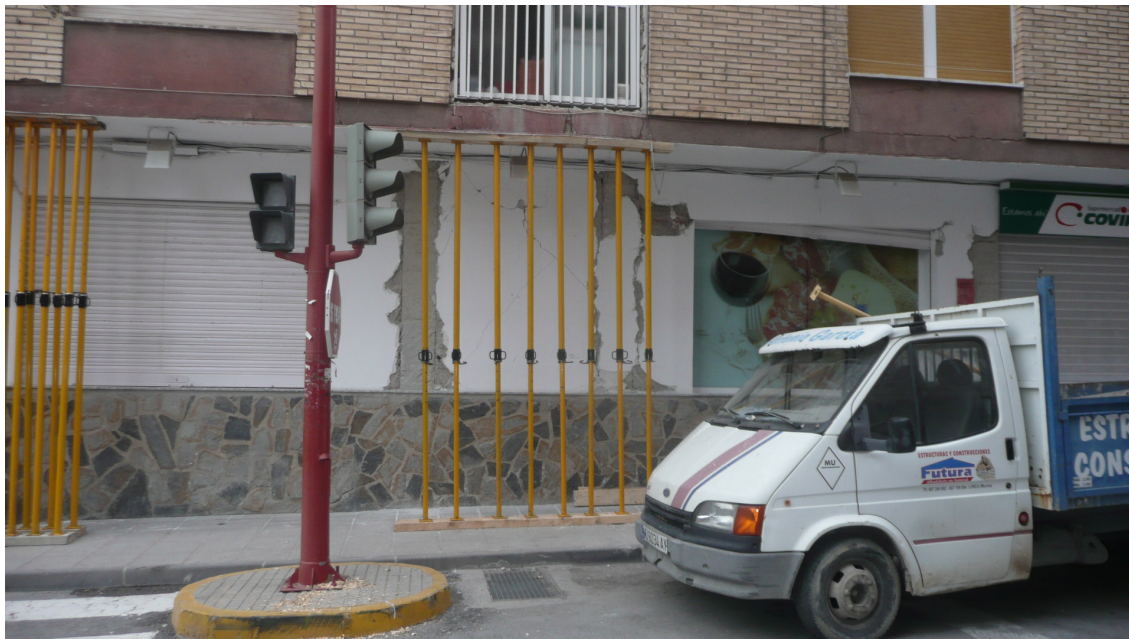
FIGURA 10. Edificio en voladizo. Apeo de urgencia: Complementa la estructura dañada en sus elementos más precarios a corto plazo. Ataja un peligro inminente. No supone una solución de apeo definitiva.

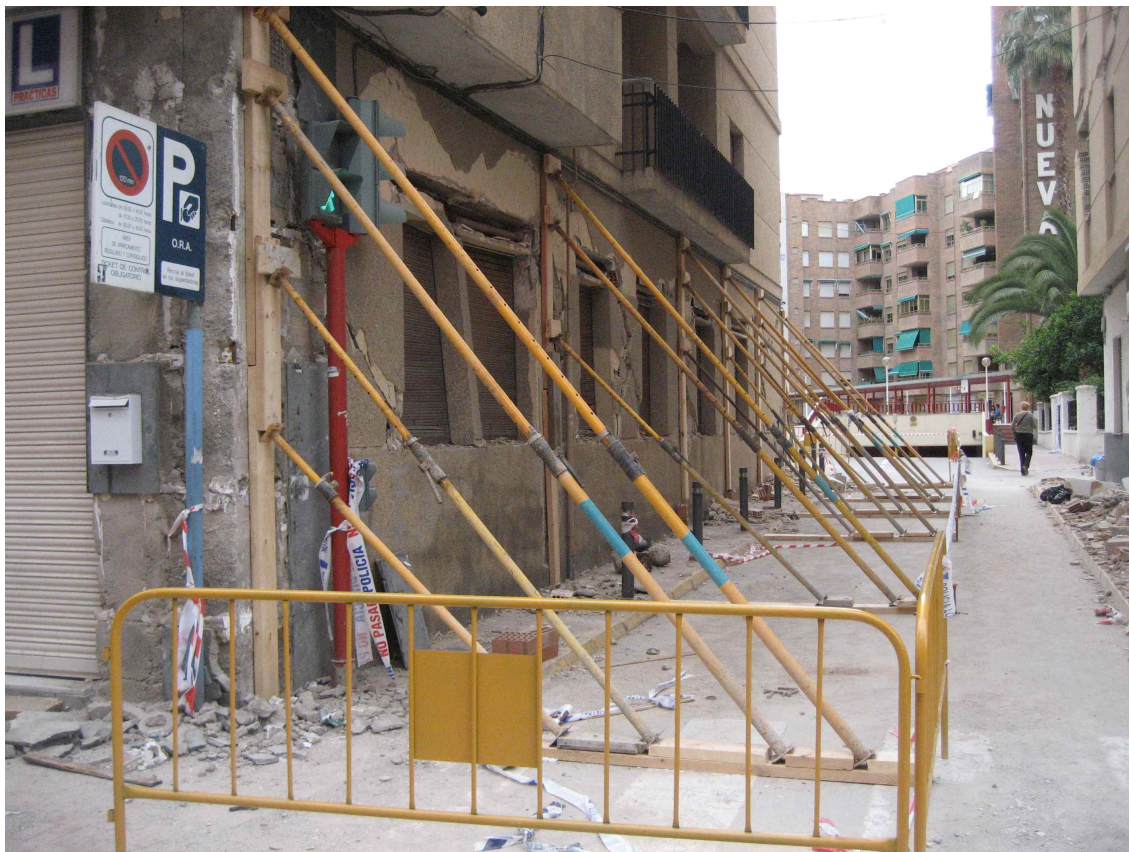
FIGURA 11. Apeo de urgencia o complementario: Tornapuntas metálicos con durmientes y sopandas de madera, tramos de durmientes y sopandas superpuestos que hacen la función de cuñas y aguja o anclaje metálico encajado en el terreno soportando muro de fachada desplomado. Ataja un peligro inminente. No supone una solución de apeo definitiva. Vallado provisional para acotar la zona de seguridad.

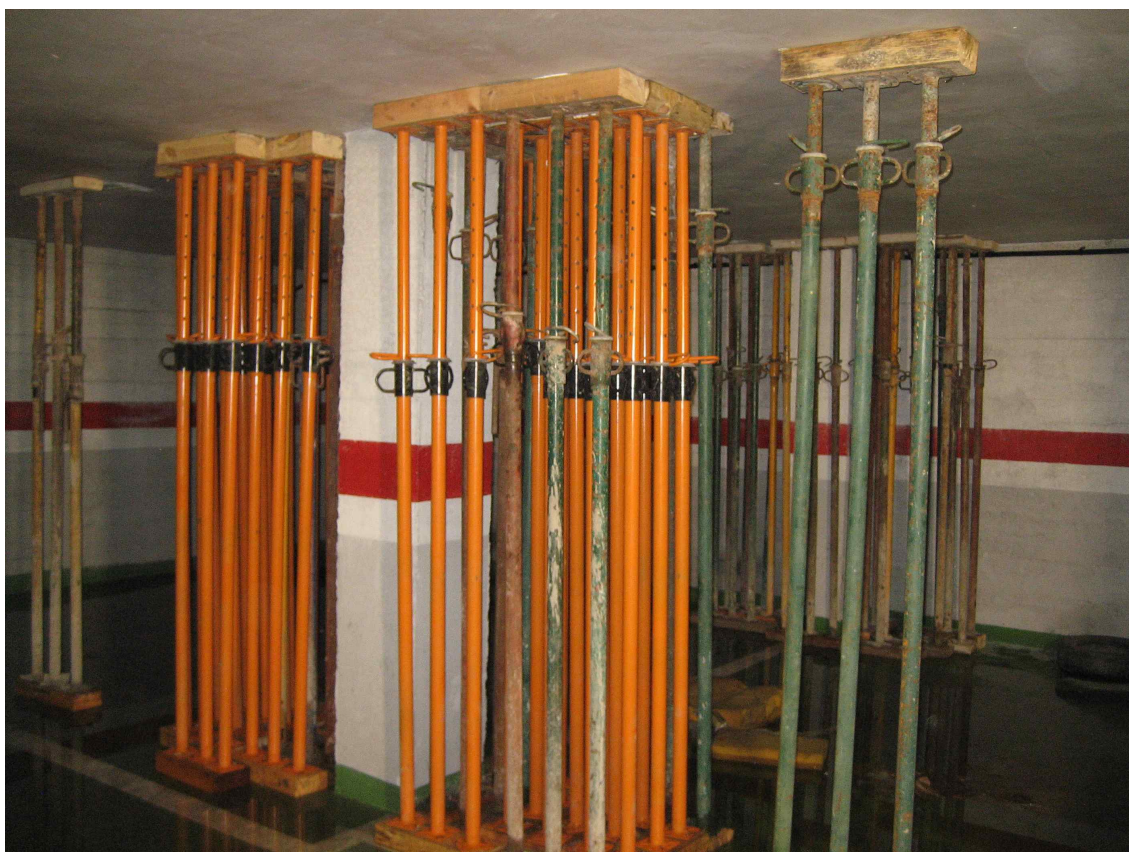
FIGURA 12. Apeo supletorio: Tornapuntas metálicas verticales con durmientes y sopandas de madera, que transmisión de la carga del forjado o elementos horizontal al suelo o terreno acortando la luz. Ataja un peligro inminente. No supone una solución de apeo definitiva. Vallado provisional para acotar la zona de seguridad.

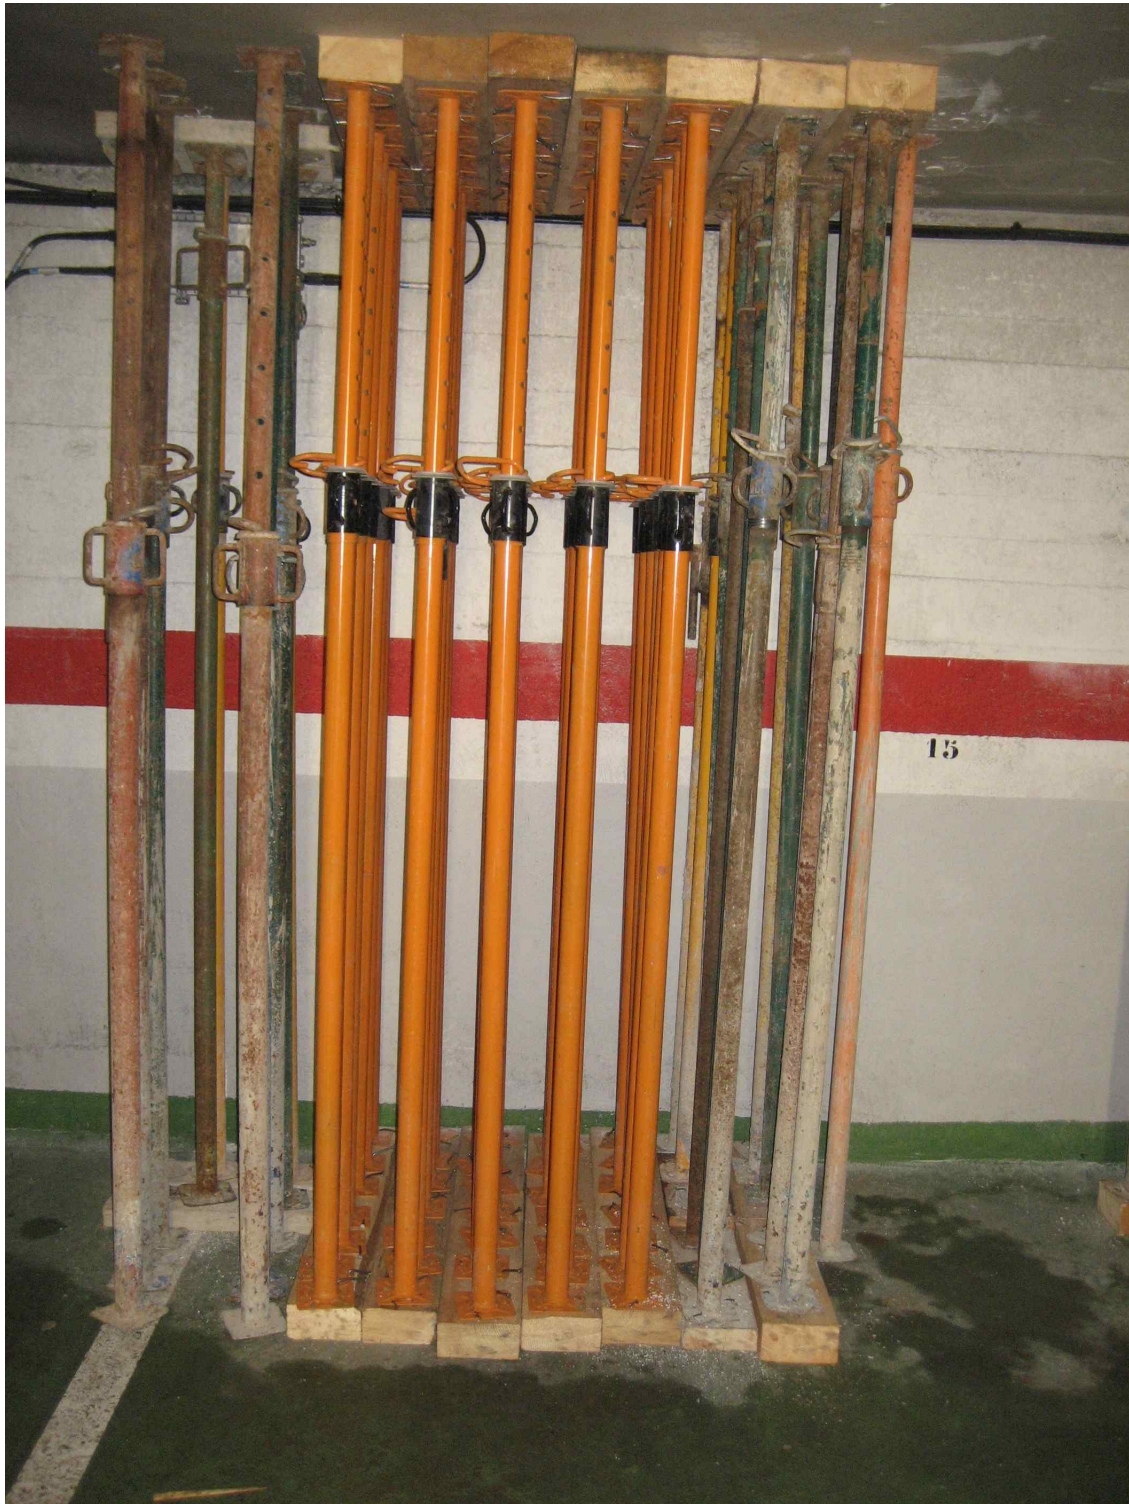
FIGURA 13. Apeo supletorio: Tornapuntas metálicos verticales con durmientes y sopandas de madera, que transmisión de la carga del forjado o de elemento horizontal al suelo o terreno acortando la luz.

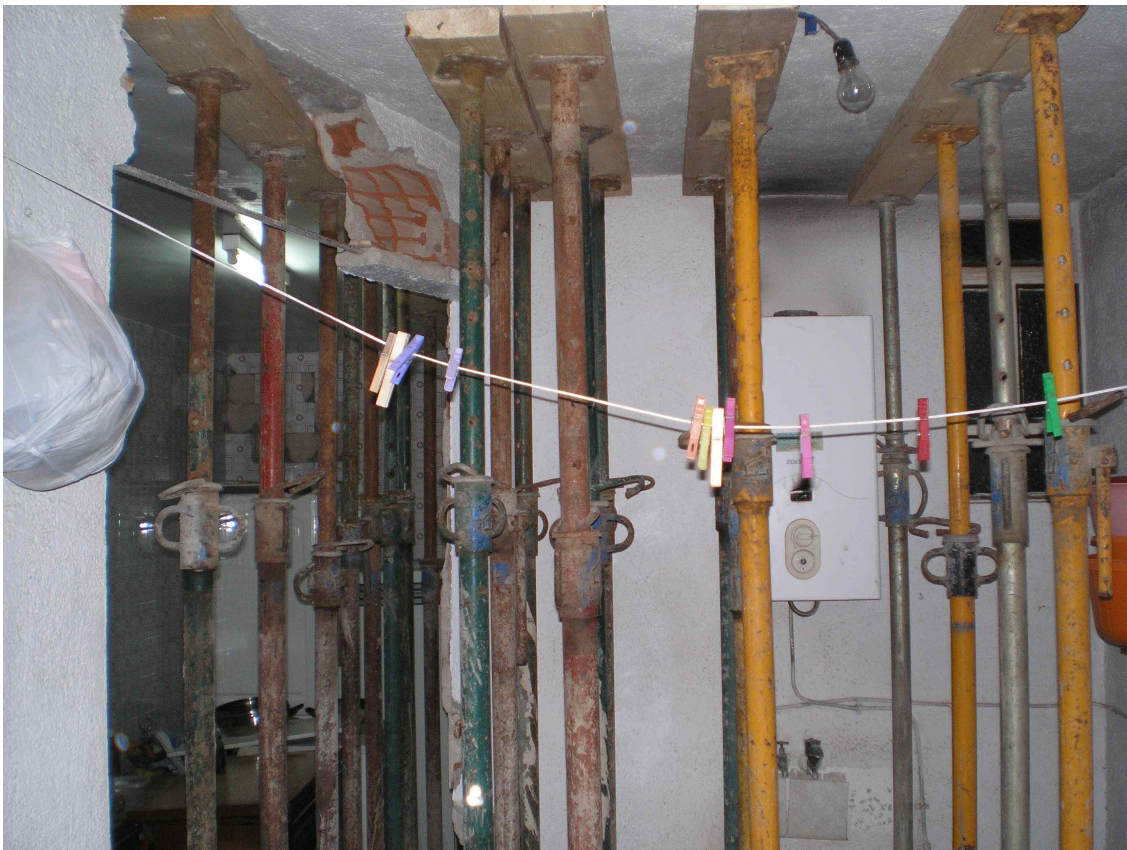
FIGURA 14. Apeo supletorio: Tornapuntas metálicas verticales con durmientes y sopandas de madera, de transmisión de la carga del forjado o de elemento horizontal al suelo o terreno acortando la luz, por pérdida del muro de ladrillo que divide las instancias. Ataja un peligro inminente. No supone una solución de apeo definitiva.

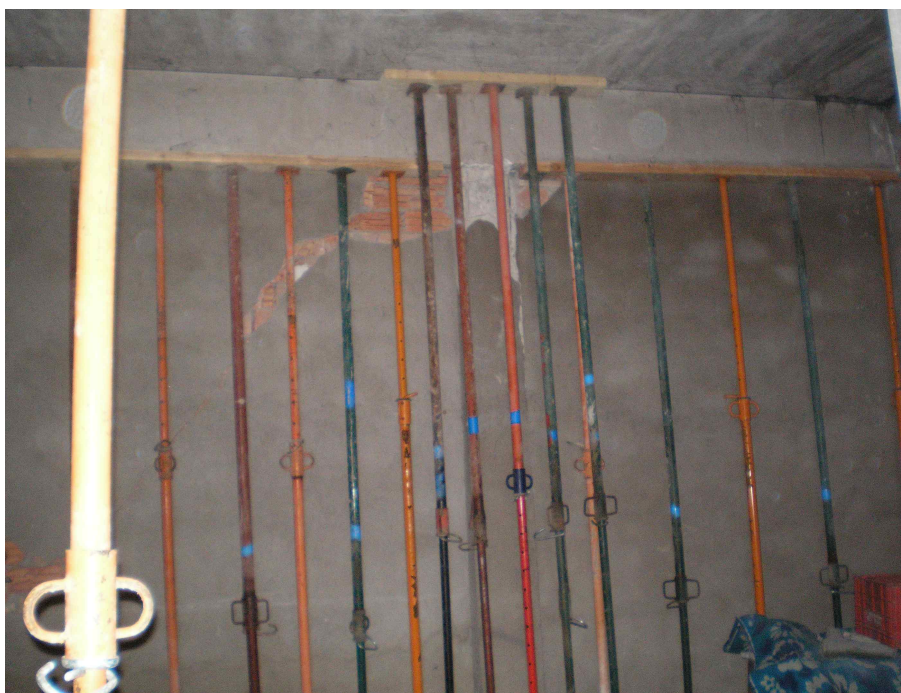
FIGURA 15. Apeo supletorio: Tornapuntas metálicas verticales con durmientes y sopandas de madera, de transmisión de la carga del forjado y de la viga colgada horizontal al suelo o terreno descargando la cabeza del pilar por lesiones graves. Ataja un peligro inminente. No supone una solución de apeo definitiva.

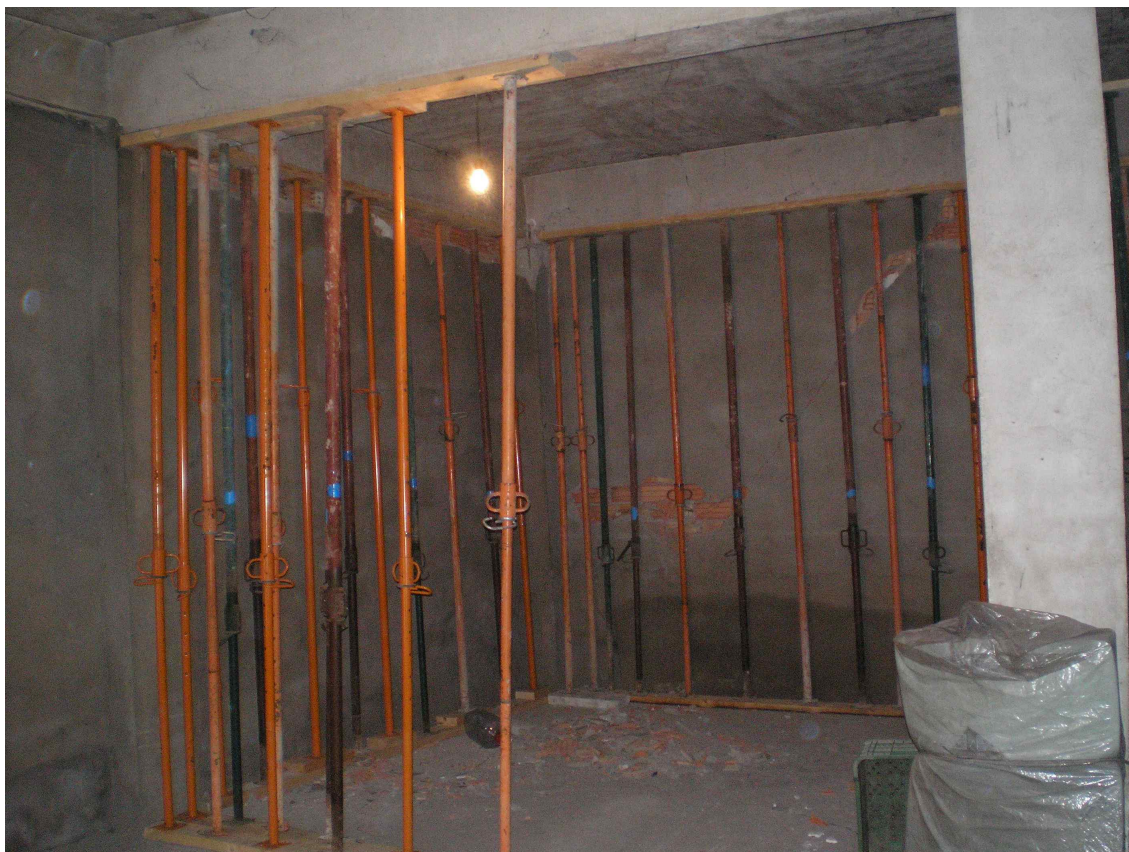
FIGURA 16. Apeo supletorio: Tornapuntas metálicas verticales con durmientes y sopandas de madera, de transmisión de la carga de las vigas colgadas al suelo o terreno descargando los extremos de las mismas por lesiones por cortante. Ataja un peligro inminente. No supone una solución de apeo definitiva.

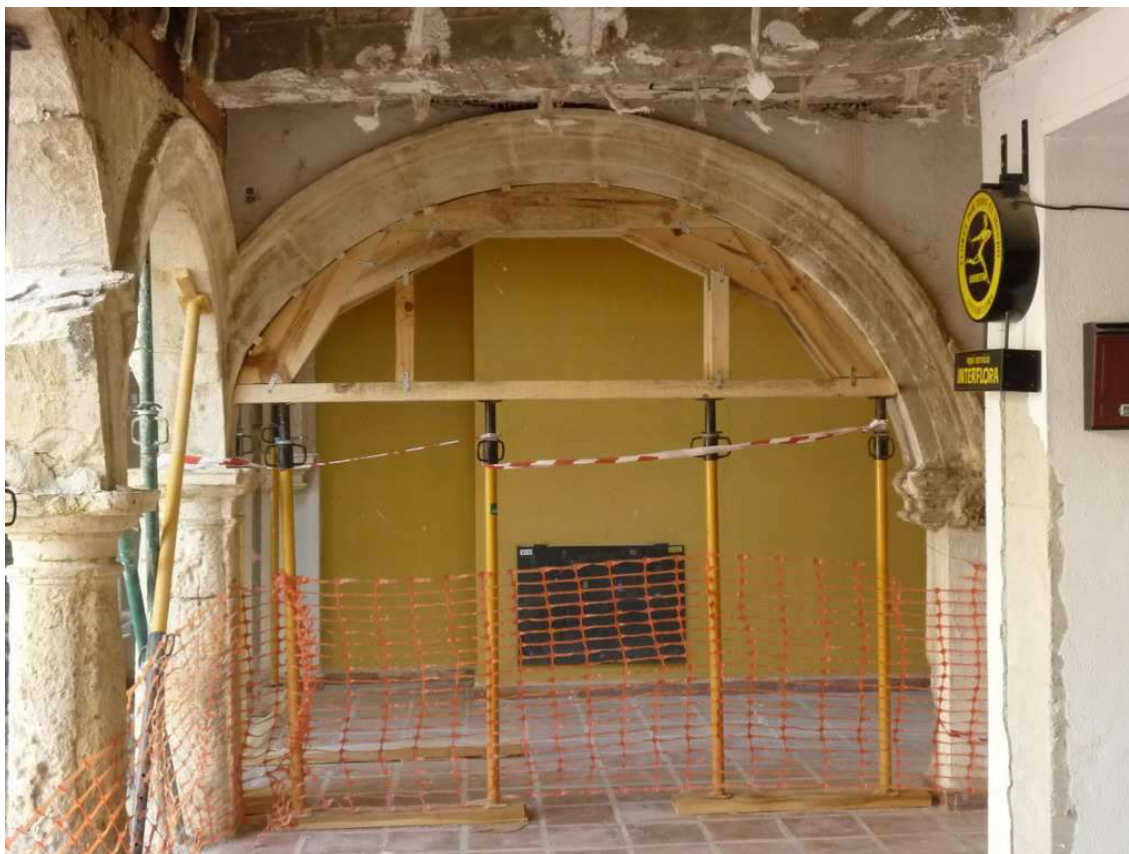
Foto. En la que observa que se ha ejecutado un apeo ligero a base de un armazón de madera **no adecuadamente triangulada**, careciendo de los elementos indicados en la figura anterior (*pares, pendolón, contra-par y puente doble*) donde se representan los detalles de cimbra para arcos y bóvedas. (*Curso superior de restauración y conservación de la edificación, tema medios auxiliares de Pedro E. Collado.*).

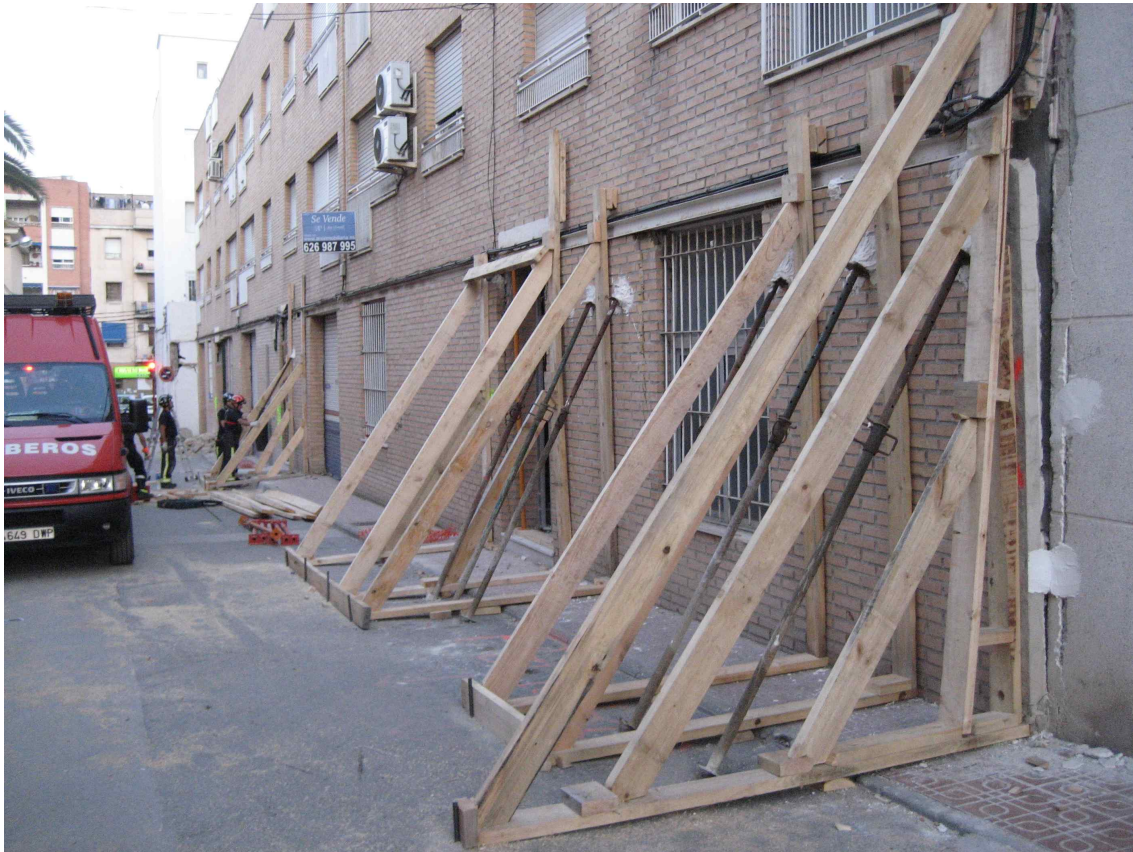
Apeo complementario. Tornapuntas de madera sobre el cerramiento principal de la fachada de un edificio, por desplome sin atado.

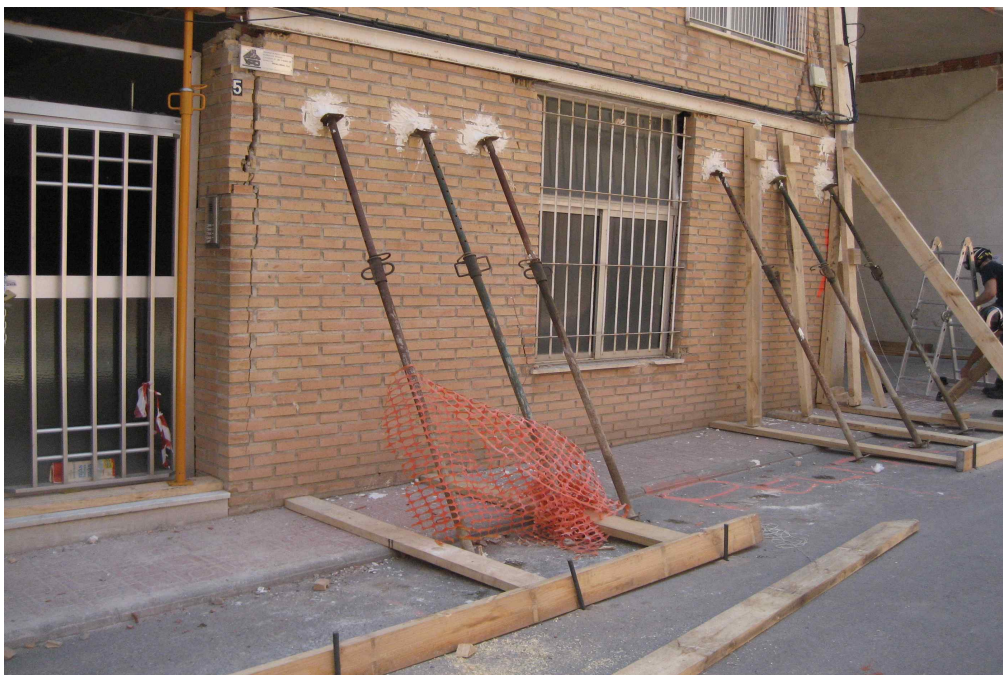
Apeo de urgencia en ejecución debido al desplome de la fachada. Se ha iniciado con el punteo de los puntales metálicos inclinados, a compresión. Para ello se ha ejecutado con mortero de yeso una cuña inclinada en la cabeza de cada elemento inclinado, fijada a fachada para contrarrestar los empujes horizontales generados.

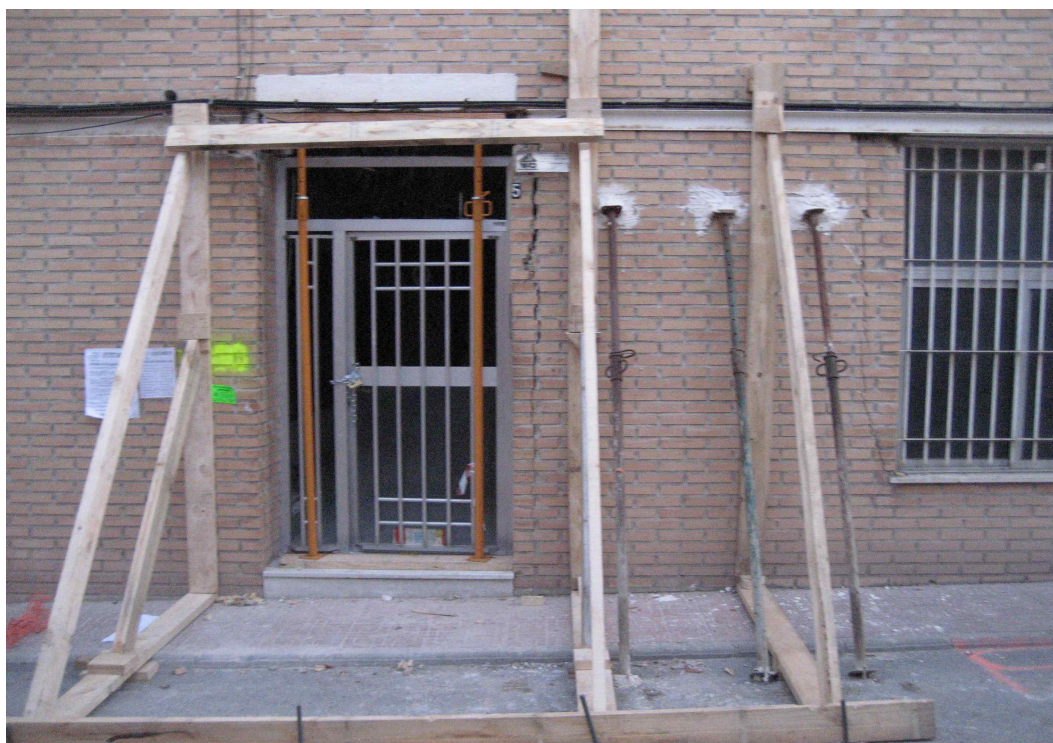
En la siguiente figura, se observa que se sigue ejecutando el apeo de urgencia con el empleo de tornapuntas de madera inclinados, que evite el desplome de la fachada. Para contrarrestar el empuje horizontal en la base se esta ejecutando un anclaje de barra de acero que recibe un zócalo de madera y introduce el durmiente e inmovilice la base de la tornapunta. Apeo no apto para sustituir el elemento dañado. Los puntales metálicos tienen la función de apeo complementario.
