**EL TERREMOTO DE LORCA de 11 de mayo del 2011,
APEOS Y APUNTALAMIENTOS DE URGENCIA EN EDIFICIOS
DAÑADOS POR SISMO**

**UNA VISION DE LAS ACTUCIONES REALIZADAS EN
EDIFICACIONES DE LORCA**

Pedro Sánchez Gálvez
Arquitecto Técnico e Ingeniero de Edificación
Técnico Responsable de Obras del SMS

APEOS Y APUNTALAMIENTOS DE URGENCIA

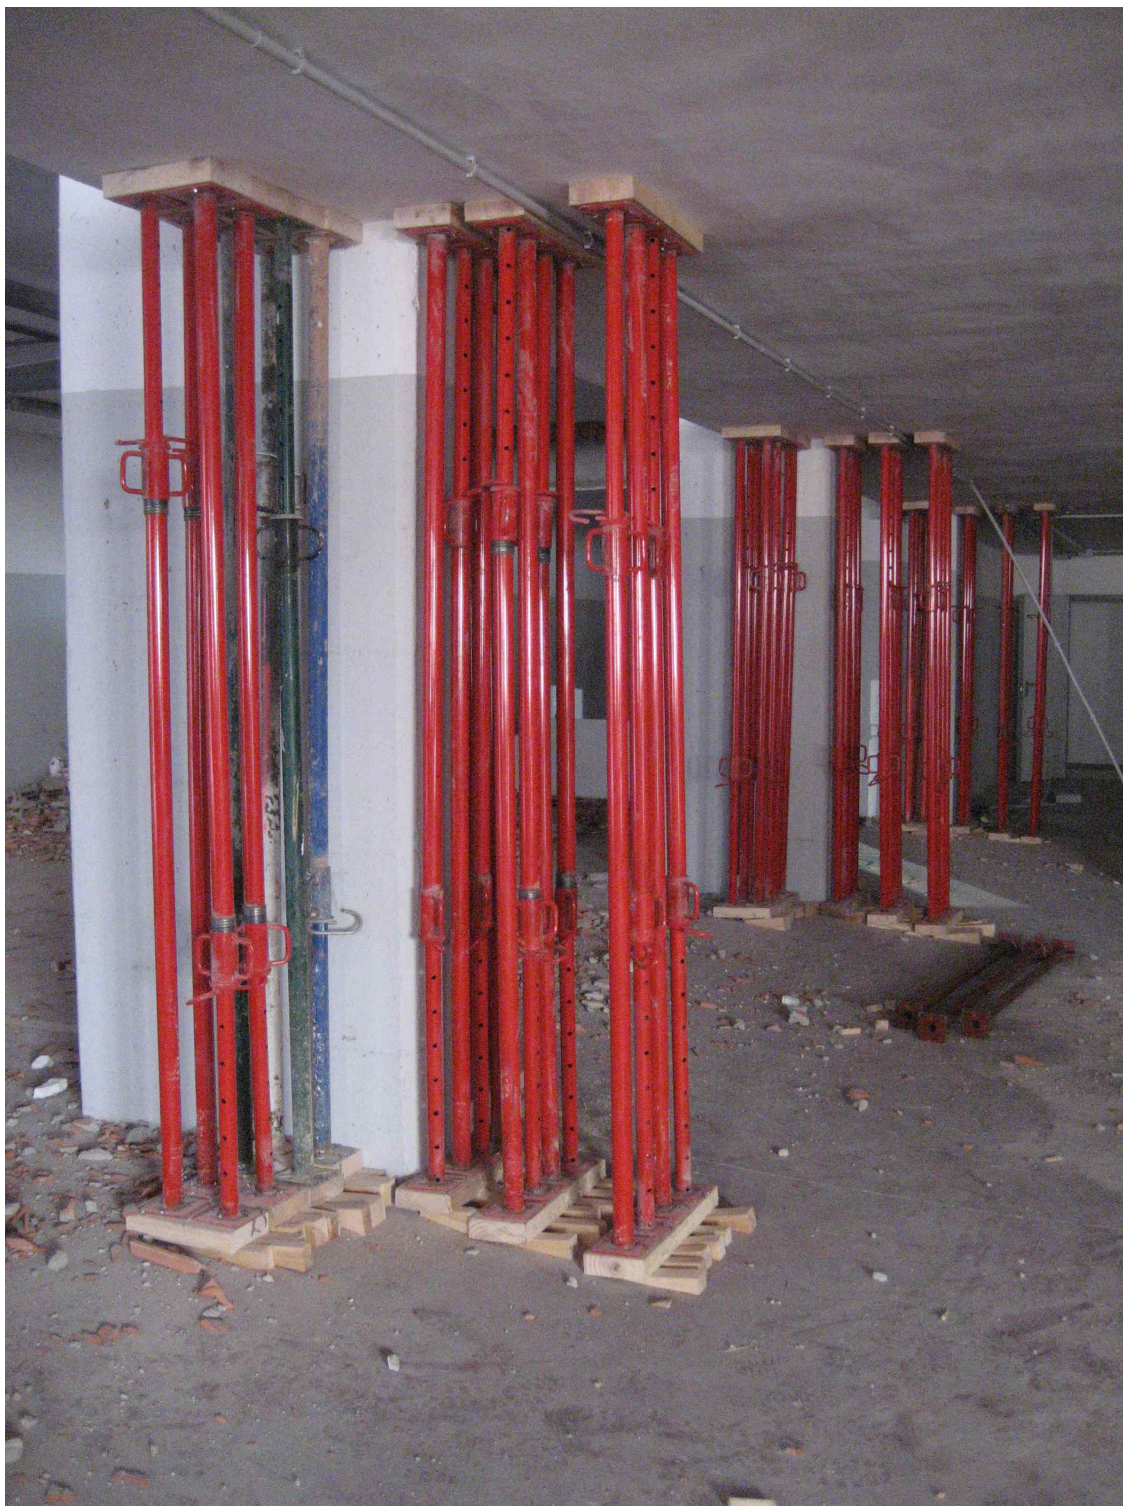
Apeo supletorio. Ejecutado con tornapuntas metálicos verticales sobre sopandas y durmientes de madera, que transmiten las cargas verticales a la planta inferior o suelo. Se observa la colocación de cuñas de madera bajo el durmiente para garantizar la transmisión de esfuerzos sobre la base, debido al desnivel del suelo.

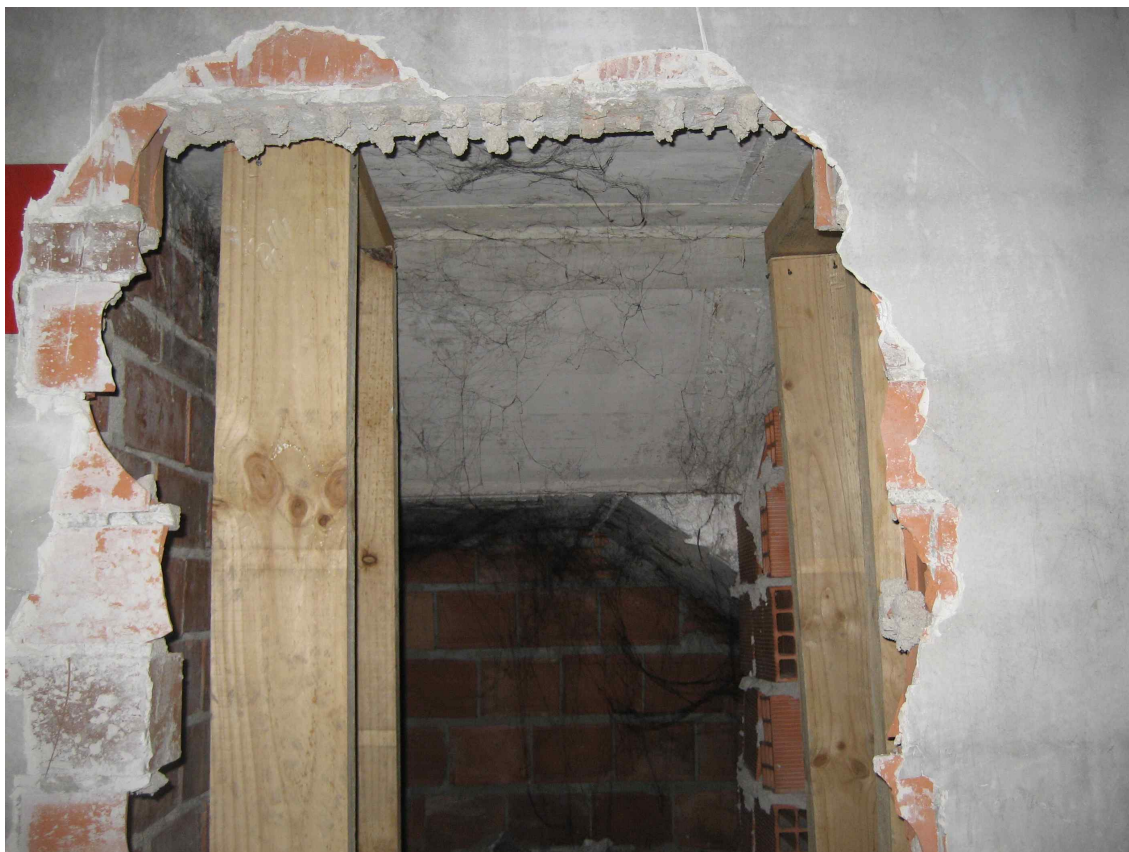
Apeo de urgencia sencillo. Formado por dintel de madera y dos tornapuntas en extremos, bajo meseta de losa de escalera de hormigón armado. Este sistema de apeo en forma de marco facilita el acceso al interior para inspeccionar o reparar.

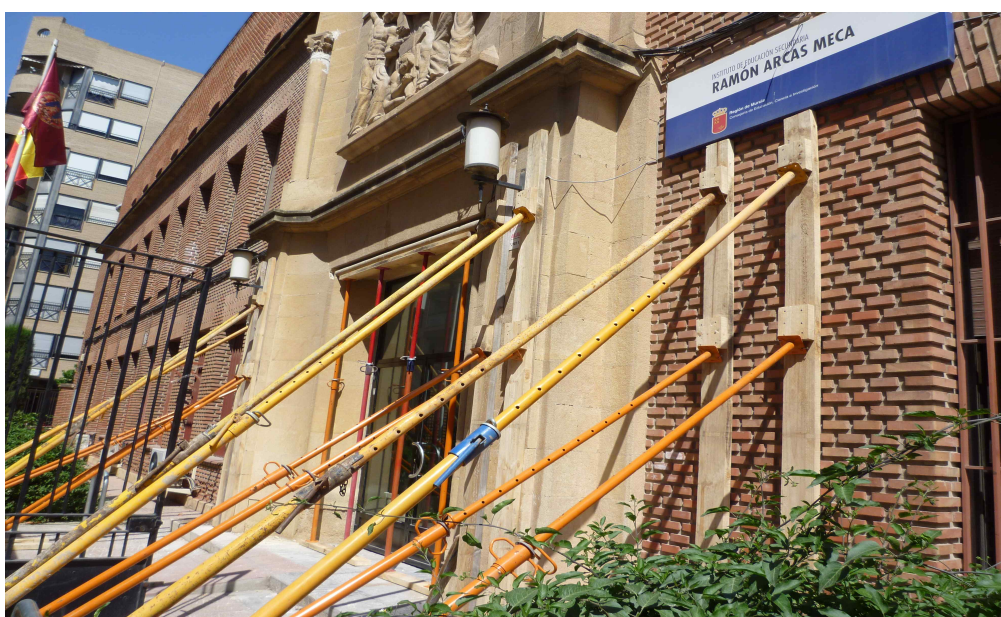
Apeo complementario. Con este tipo de apeo se ha pretendido garantizar la seguridad de la fachada del edificio (*Instituto de Secundaria "Ramón Arcas"*) en tanto se tome a medio o largo plazo una decisión sobre las actuaciones finales a realizar en la edificación. Para ello el muro de carga de la fachada cedido o

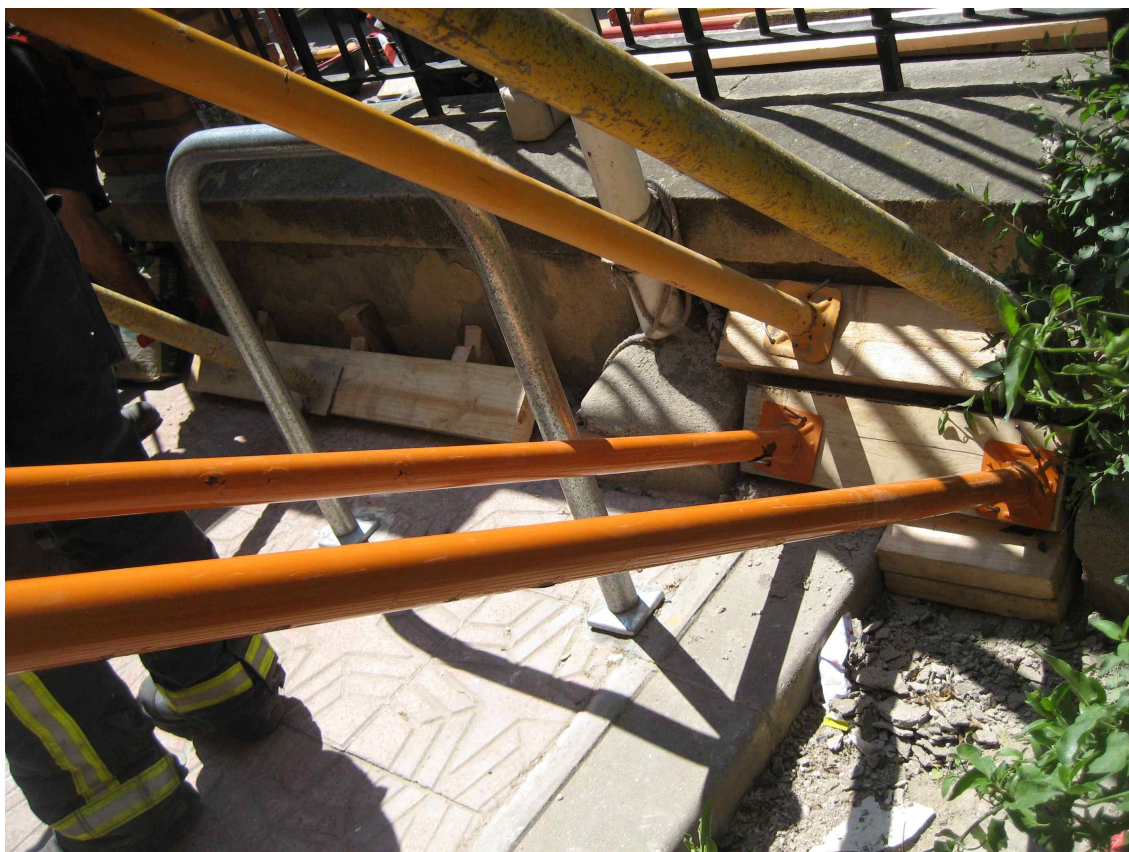
Por el contrario, en sus bases se ejecuta un apoyo de transmisión de cargas horizontales con trozos de durmientes inclinados sobre tacos de cuñas retacadas con el zócalo de fábrica de la valla del recinto.

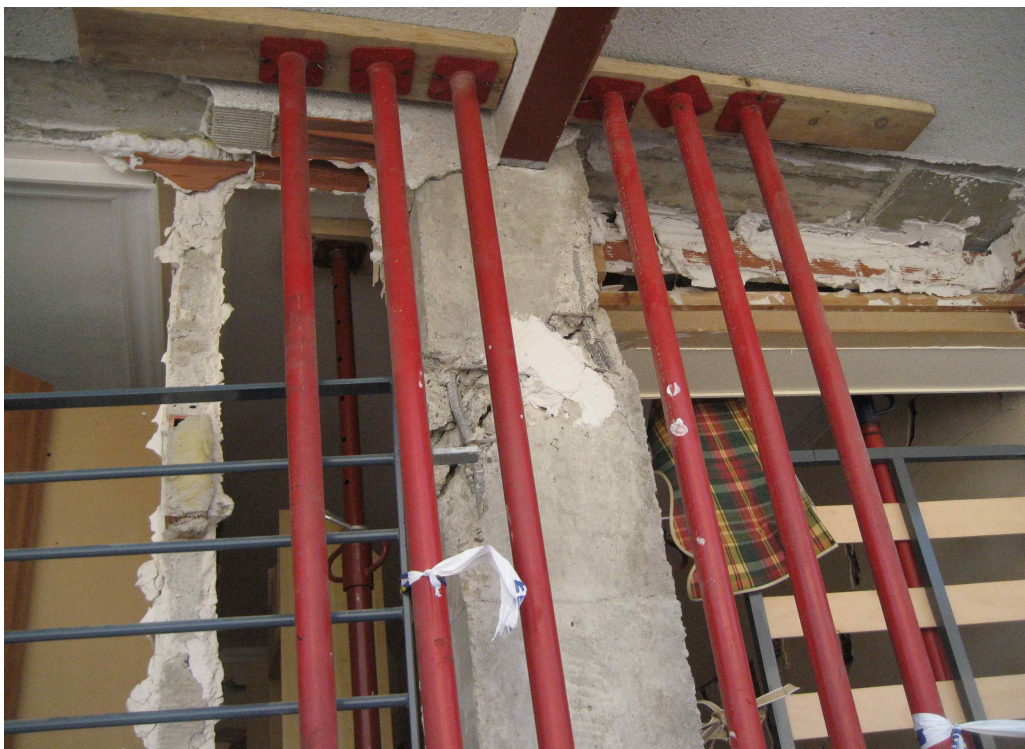
En la foto superior. Apeo de urgencia, pero con *carácter supletorio*, realizado con puntales telescópicos metálicos para transmisión de carga vertical al suelo o planta inferior. Los puntales verticales trabajan a compresión y las piezas horizontales de madera a flexión.

Este sistema es idóneo para sustituir o reforzar el pilar con lesiones graves por cortante y deformación de armaduras principales, ya que es capaz de suplir a la estructura o pilar dañado.

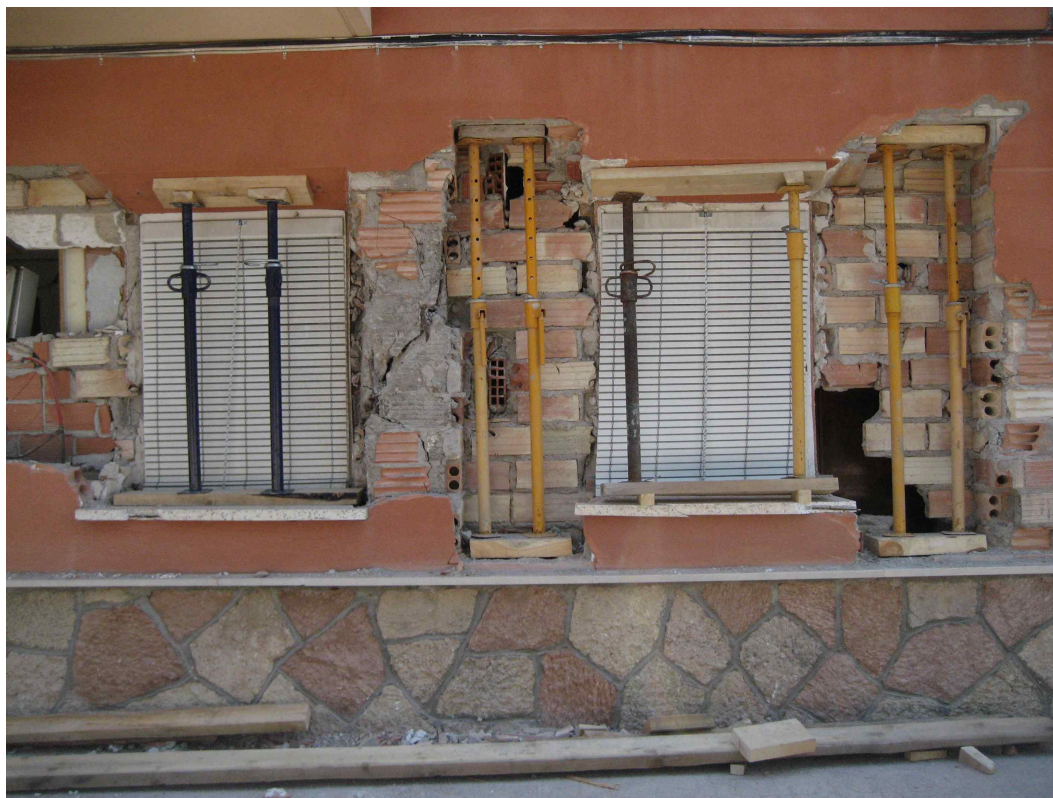
Foto de fachada de edificio de planta baja. Apeo de urgencia y con carácter *complementario*. Puntales metálicos para soportar el cerramiento superior de fábrica descolgada por encima de los dinteles de los huecos de ventanas cuyo cerramiento entre huecos (*machones de fábrica de ladrillo o de pilar armado*) se han desplomado por esfuerzos cortantes que los movimientos sísmicos han transmitido a la estructura y esta a los cerramientos.

Lesiones graves en pilar de hormigón armado por cortante. Se observa que el pilar esta secuestrado o confinado a ambos lados por cerramientos de fábrica excepto en la altura del hueco de las ventanas de fechada, lugar donde se observa el daño.

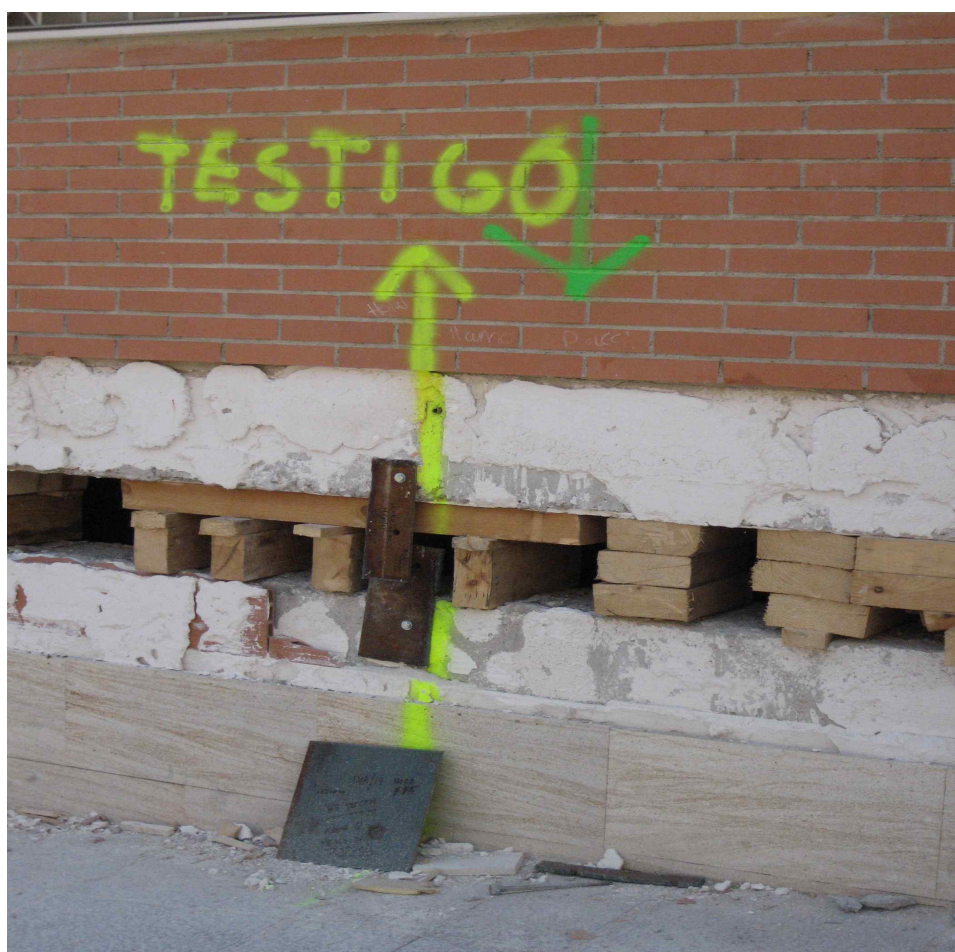
En esta figura, se observa que se ejecutó en primera instancia un apeo de urgencia-supletorio a base de elementos de madera retacados entre el muro de sótano y forjado de planta baja.

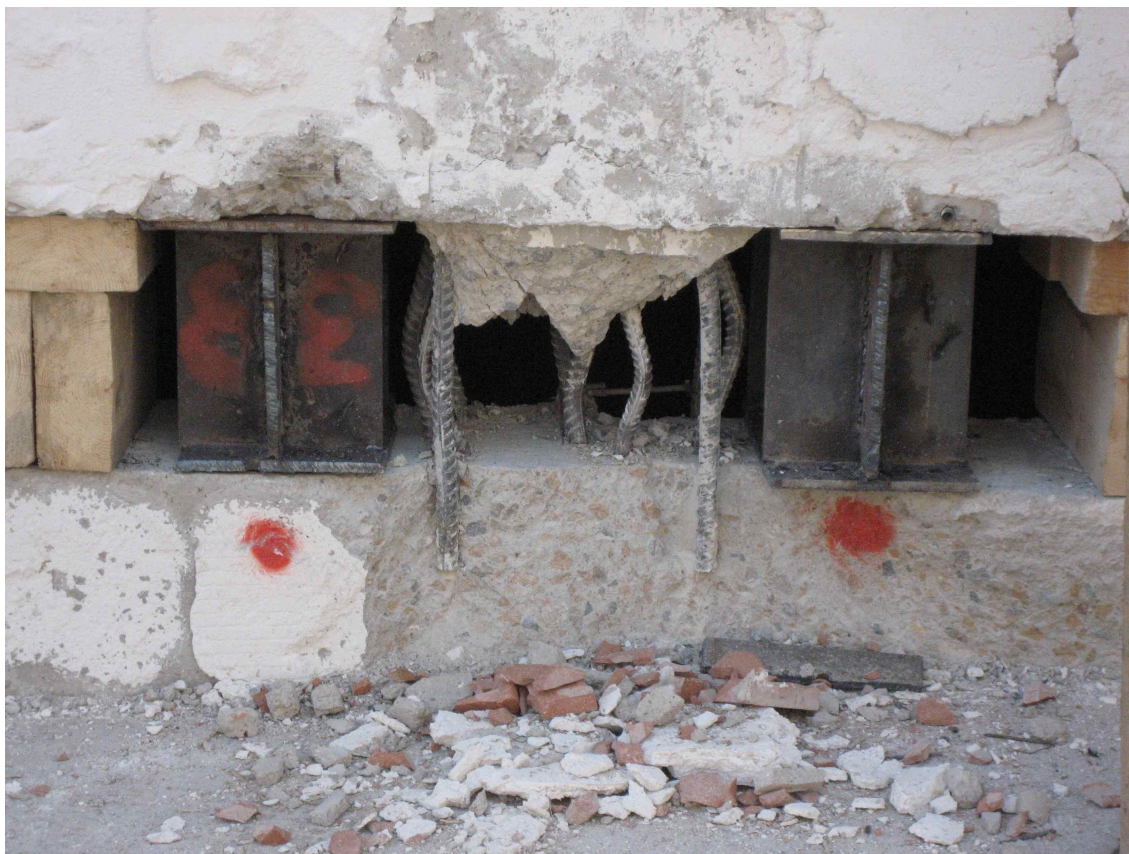
Este edificio sufrió lesiones muy graves en cabezas de pilares cortos por rotulas plásticas, con pérdida de hormigón y deformaciones plásticas en armaduras principales.

En la siguiente Figura. Se observa lo indicando anteriormente, una fuerte lesión de los pilares cortos con pérdida de hormigón y fuerte deformación de armaduras por fuertes esfuerzos de flexión-compresión.

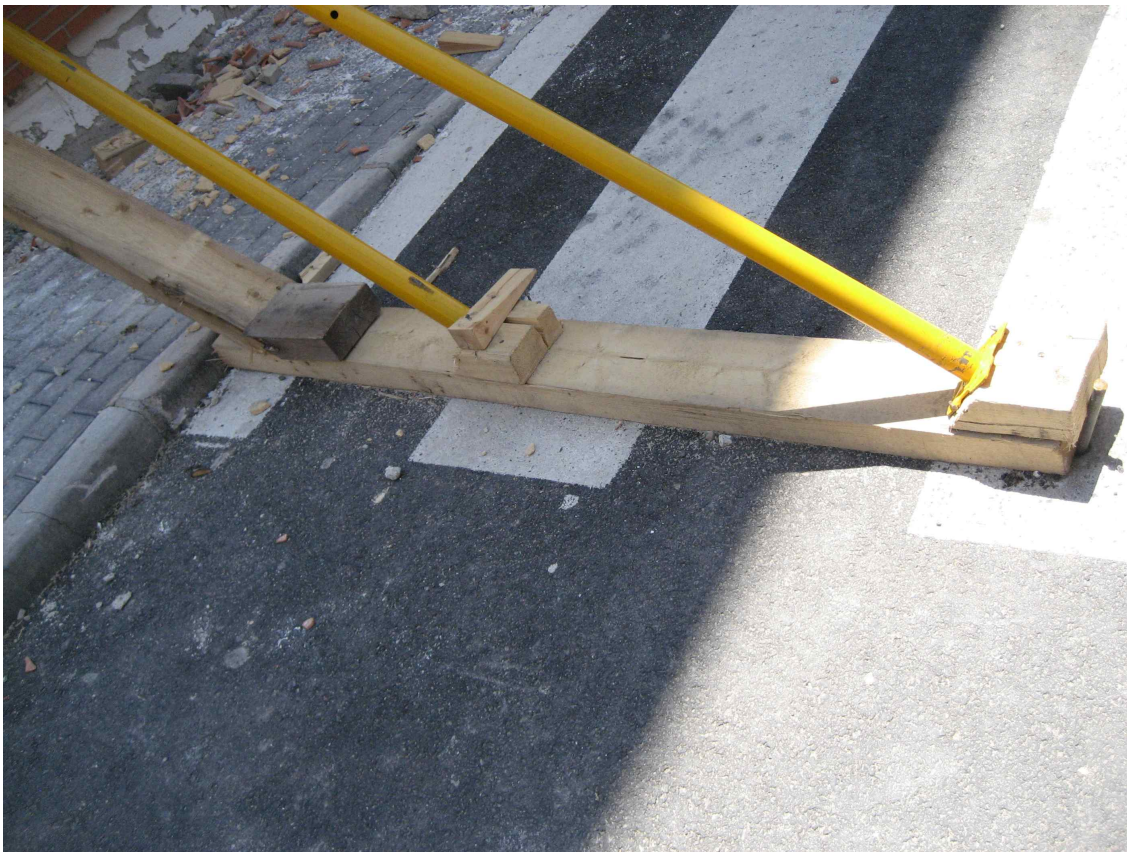
La figura. Nos ilustra la importancia de contrarrestar la trasmisión o empuje de los esfuerzos horizontales generados al terreno o base de apoyo. Requiere que tanto el puntal de madera y los metálicos apoyen sus bases sobre superficies planas, para ello se ha ejecutado sobre el durmiente unas cuñas fijas al mismo este a tope con anclaje de barra de acero en el suelo. Anclaje no adecuado para soportar los esfuerzos horizontales.

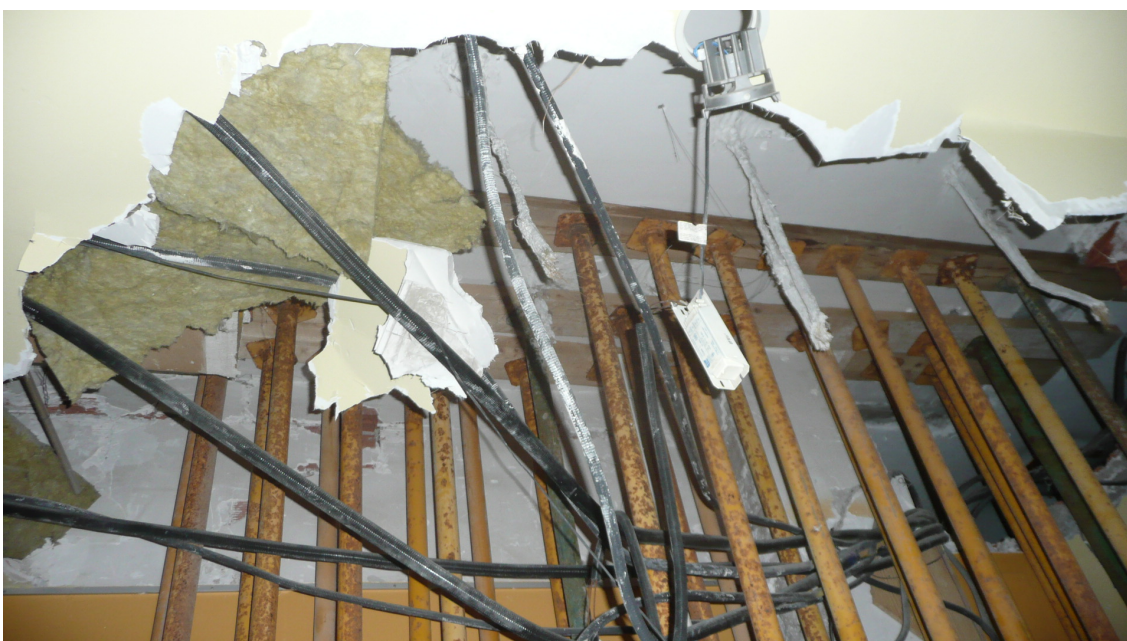
Detalle de apeo supletorio de forjado, para reparar o sustituir el pilar de hormigón armado con lesiones por cortante.

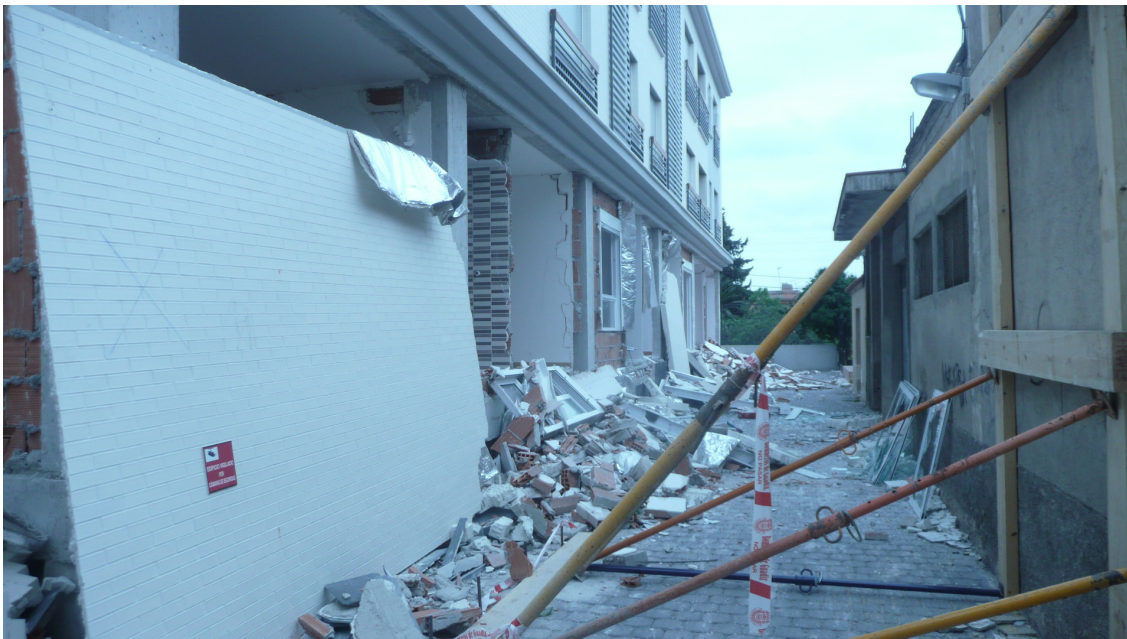
Figura ilustra: Daños no estructurales, en plantas bajas blandas. Las calles estrechas con edificios altos presentan gran vulnerabilidad. Apeo de urgencia o complementario soportando un muro de fachada por peligro de desplome.

Generalmente, los daños no estructurales se deben a la unión no adecuada de los acabados, de los muros divisorios y de las instalaciones con la estructura principal del edificio, o a la falta de rigidez de la misma. Todo ello se traduce en excesivas deformaciones que no pueden ser absorbidas por este tipo de elementos.

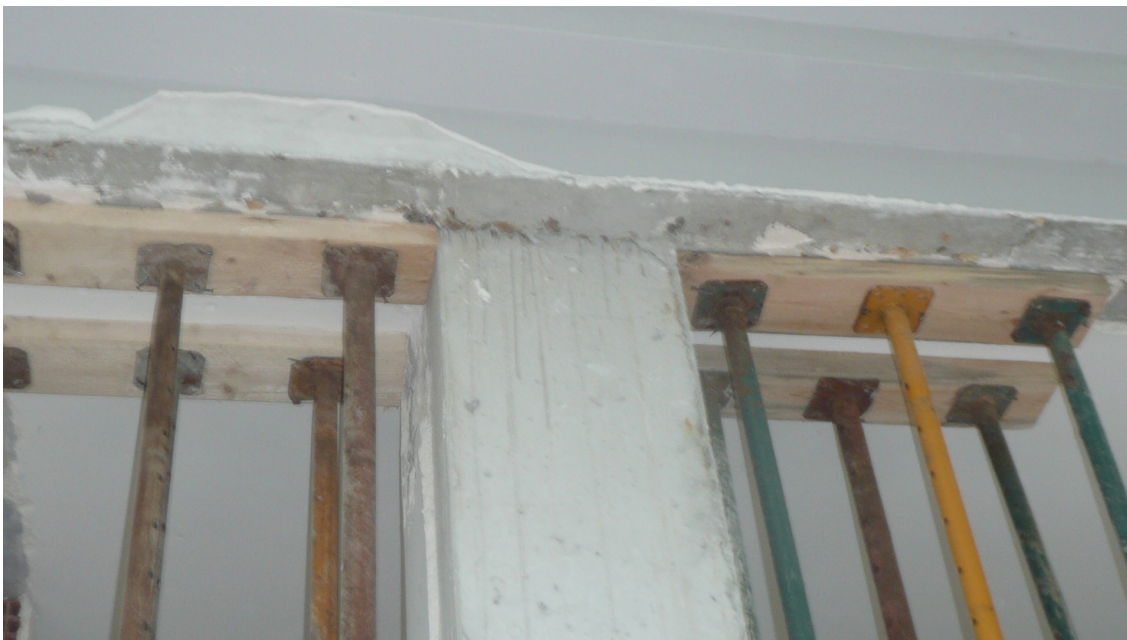
Apeo complementario. Puntales metálicos para soportar el forjado o viga semi-empotrada y así descargar el pilar de hormigón. Se observa que el apeo es equivalente a ambos lados del pilar, esto favorece a disminuir su momento negativo en el nudo de viga o forjado y pilar.

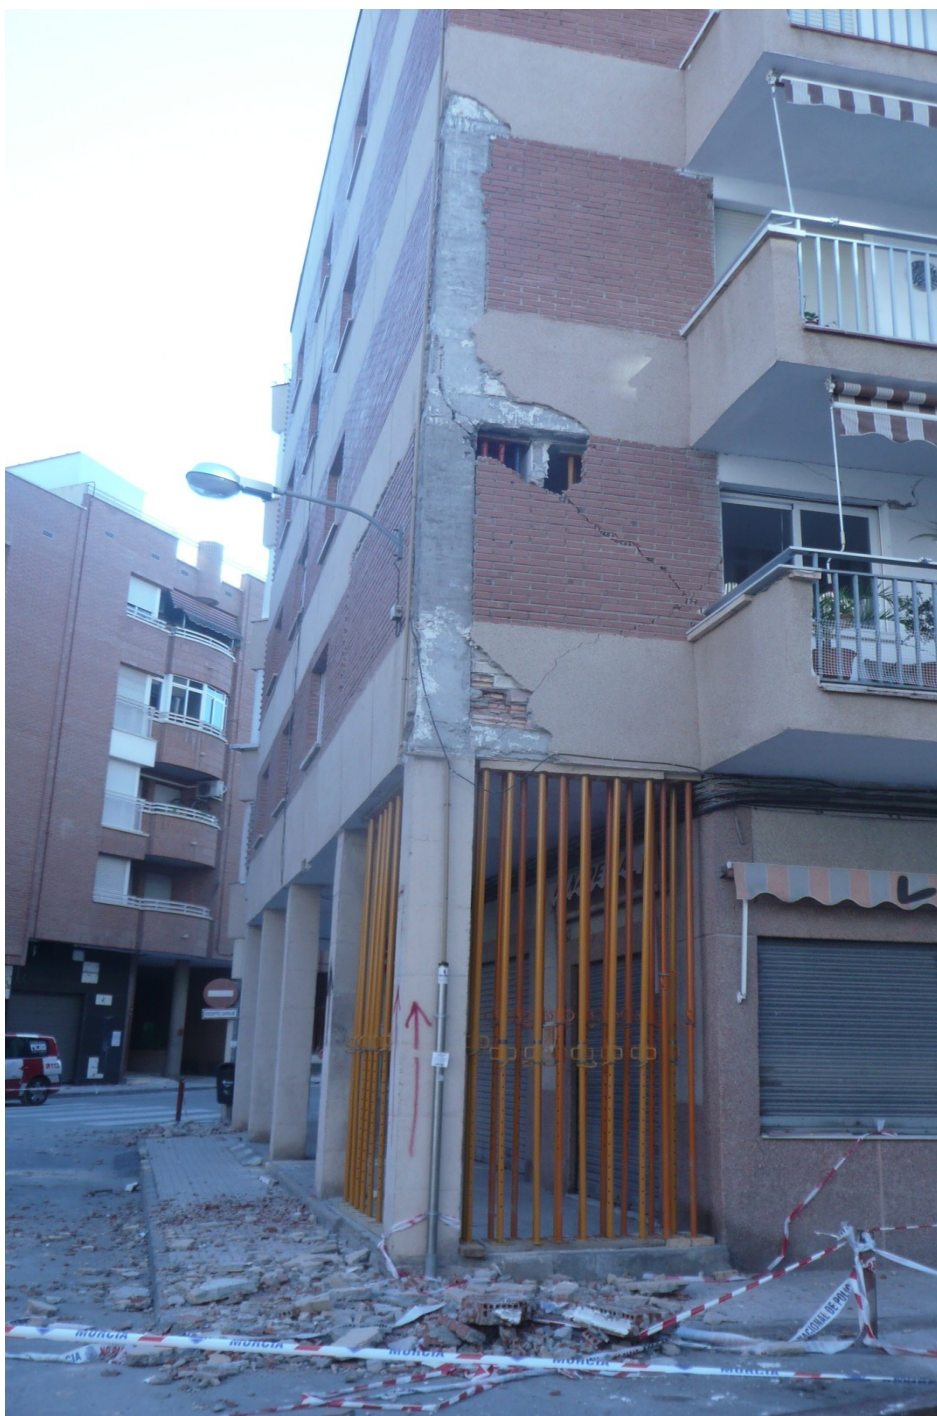
FOTO. Efecto Torsión motivado por el efecto rigidizante de los muros medianeros de un edificio de esquina con grandes deformaciones permanentes en los pilares de la esquina mas alejado del centro de rotación y con cambio brusco de rigidez de la planta baja diáfana parcialmente y las plantas superior cerradas.

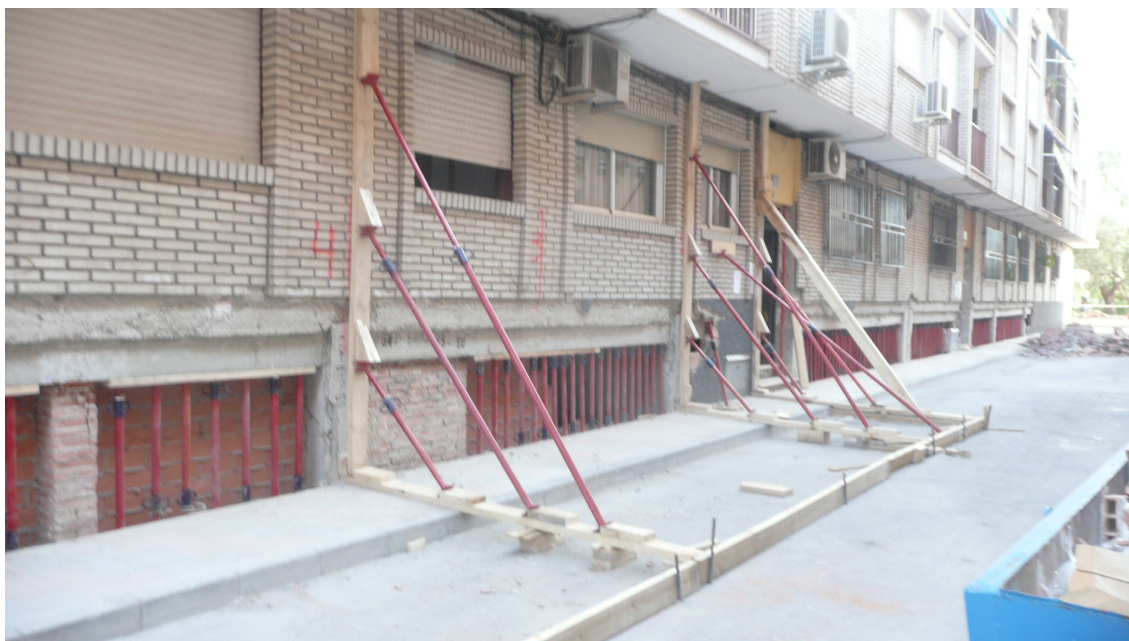
Foto en la que se observa. Apeo de urgencia y complementario con puntales metálicos con diferente inclinación soportando los paños ciegos de cerramiento de fachada de ladrillo cara vista, descolgada por desplome de su cerramiento base de arranque. La sopanda horizontal de madera que realiza las funciones de rodapié con los anclajes de barras corrugadas en suelo reparte mejor los esfuerzos horizontales.

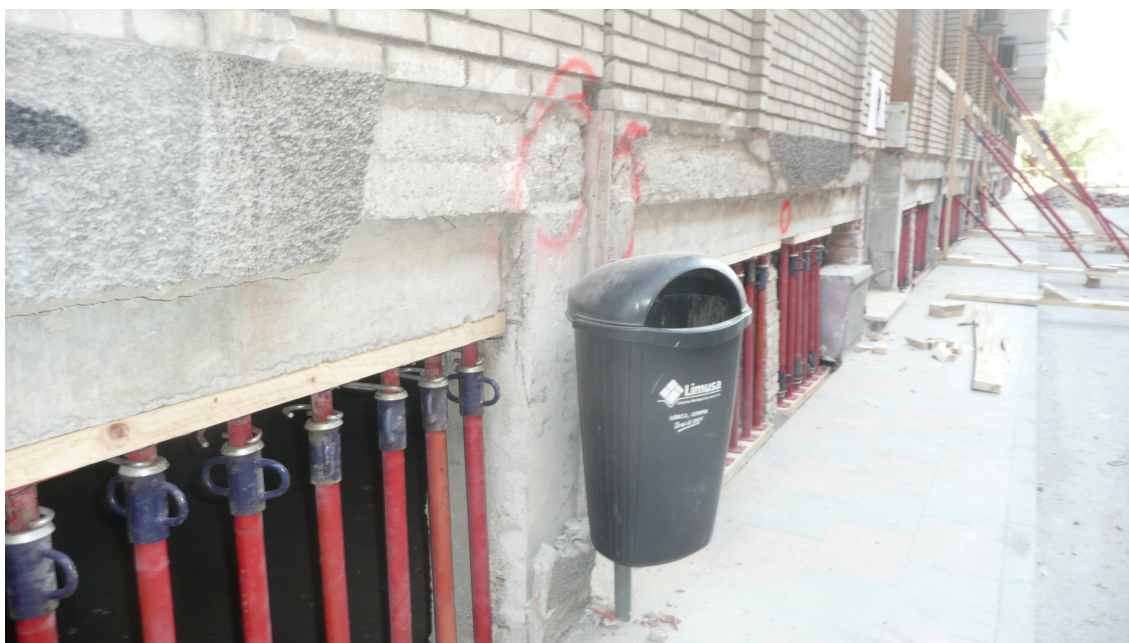
Aquí se observa con detalle que el cerramiento base (de mala calidad, ejecutado con revestimiento de mortero de cemento de gran espesor para conseguir el plomo del de ladrillo cara vista y terminado en revoco de china gris) al desplomarse ha dejado sin apoyo el cerramiento de fachada de ladrillo de cara vista. Sea apuntalado el dintel de los huecos que han dejado la caída de los cerramientos de fábrica en planta semi-sótano.

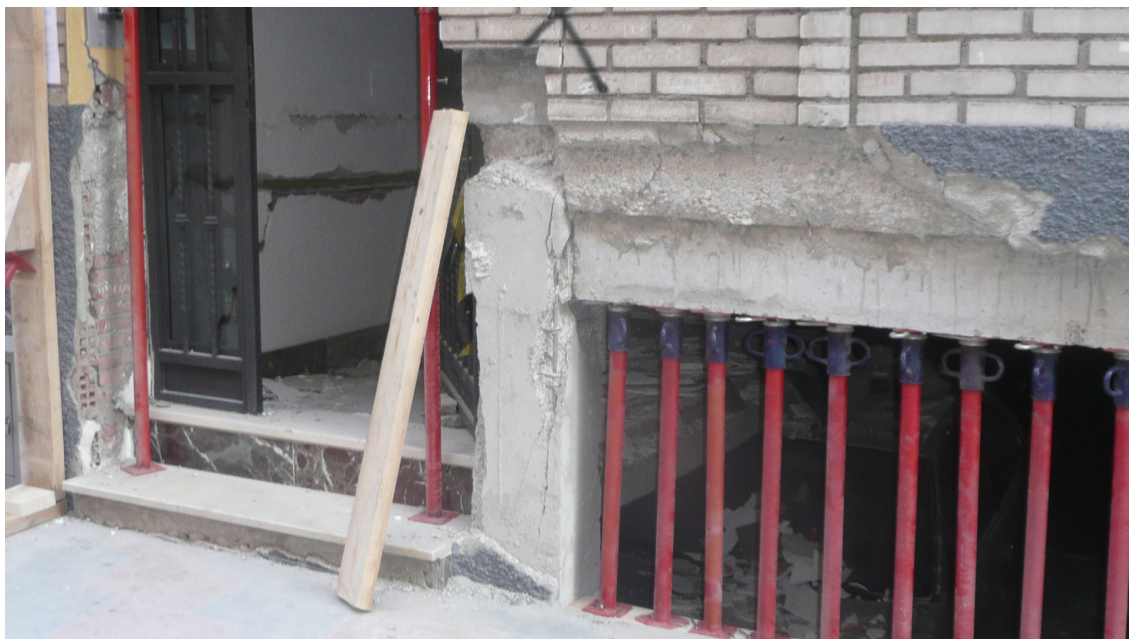
Detalle del mismo edificio, Donde se aprecia el descuelgue del cerramiento de ladrillo caravista al desplomarse el cerramiento base que lo soportaba. En la esquina del zaguán de entrada se observa pilar corto de hormigón con lesiones.

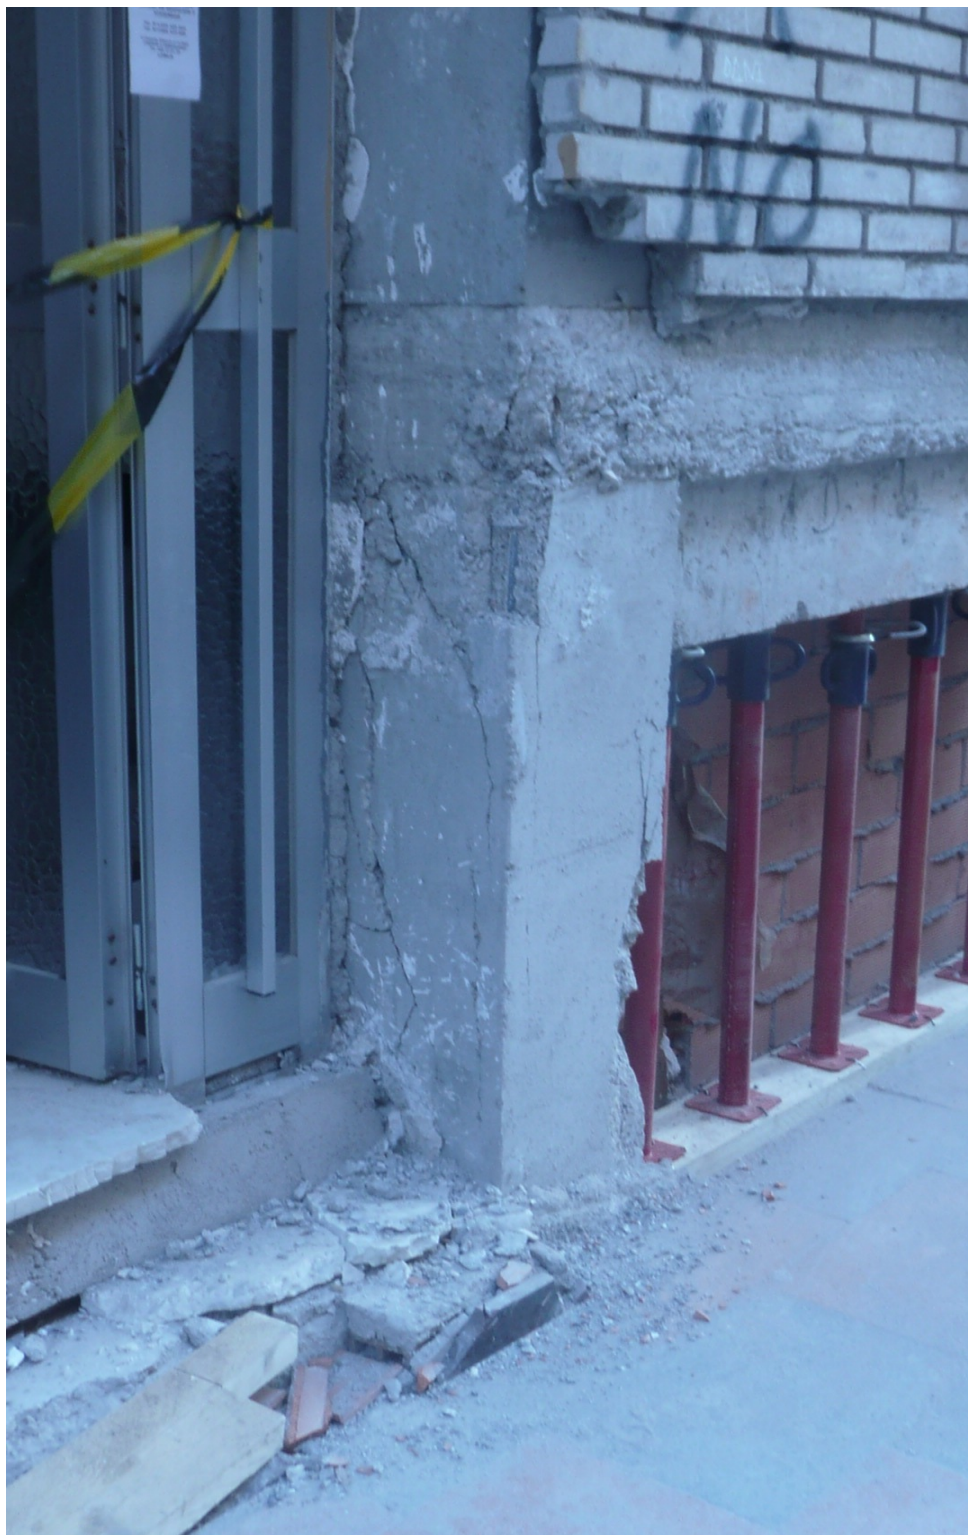
En la Figura: Donde se aprecia con más detalle las lesiones indicadas en las fotografías anteriores. Se observa el canto del forjado de planta baja y debajo una viga de cuelgue que parece que hace la función de dintel, apuntalado, por desprendimiento de la fábrica exterior. *¿El apuntalamiento es suficiente y útil?*

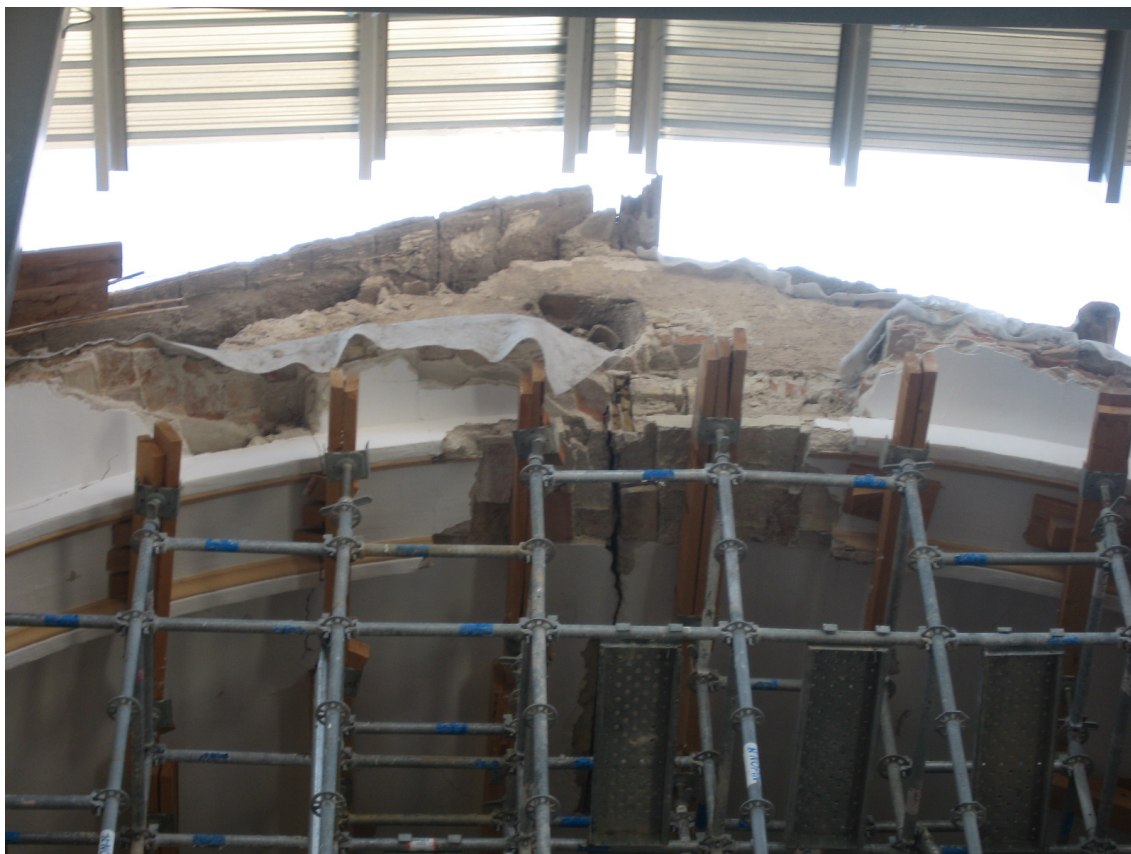
FIGURA. Colapso del crucero de la iglesia de Santiago. *Apeo supletorio*, mediante puntales telescopios de acero y bridas fijas y giratorias de dos tipos de diámetros. La opción de ejecutar un apeo de supletorio como el que se muestra en la foto permite realizar operaciones de reparación globales o parciales por razones técnicas.

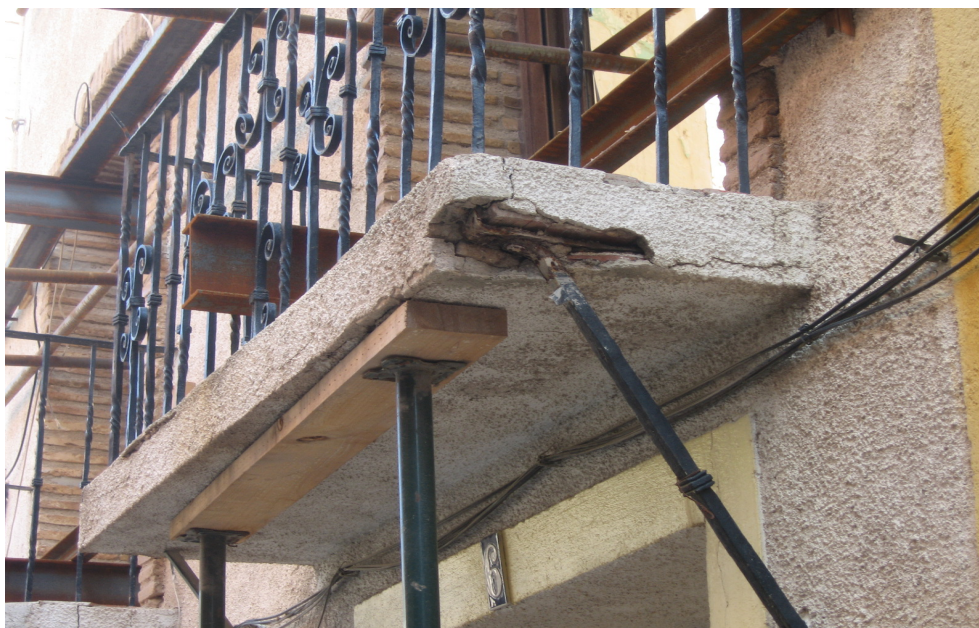
En la fotografía se aprecia un apeo supletorio del voladizo y un apeo de refuerzo alternativo para mantener la fachada una vez demolido el interior del edificio.

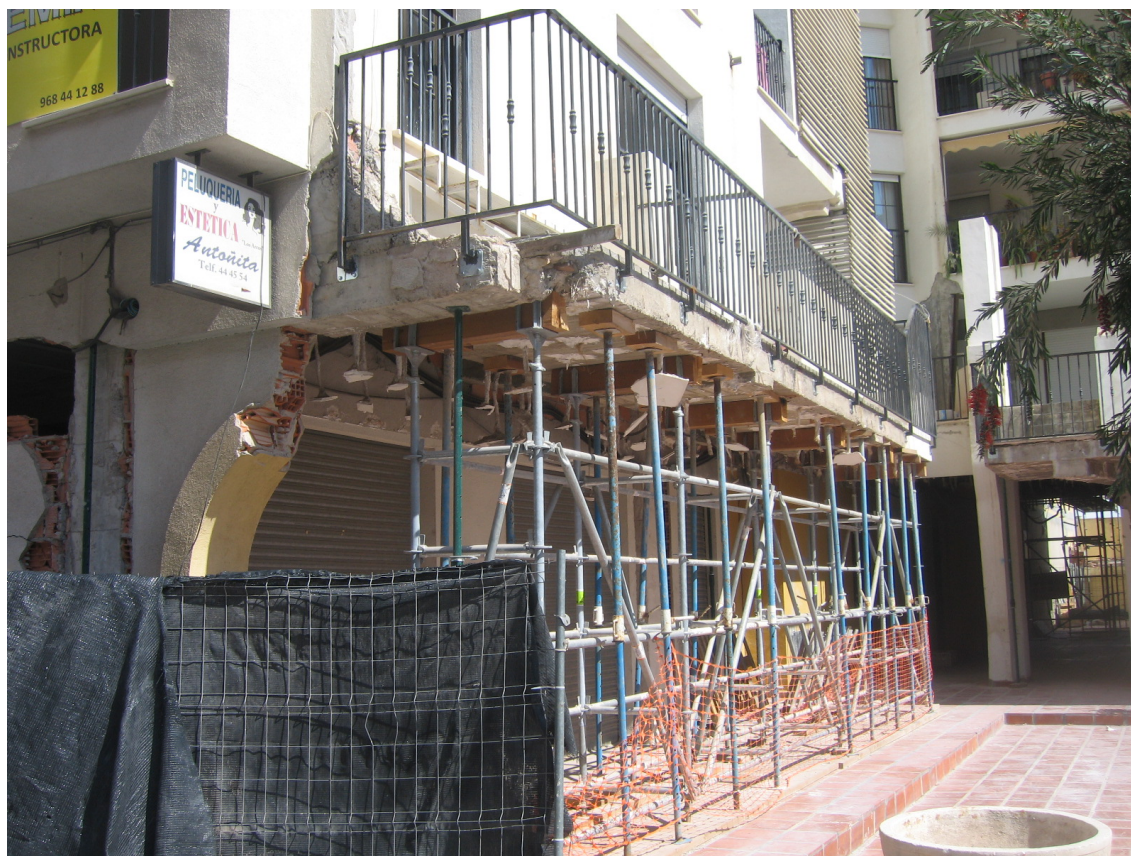
Apeo supletorio de un voladizo o balcón, mediante puntales telescópicos de acero y bridas fijas y giratorias de dos tipos de diámetros.

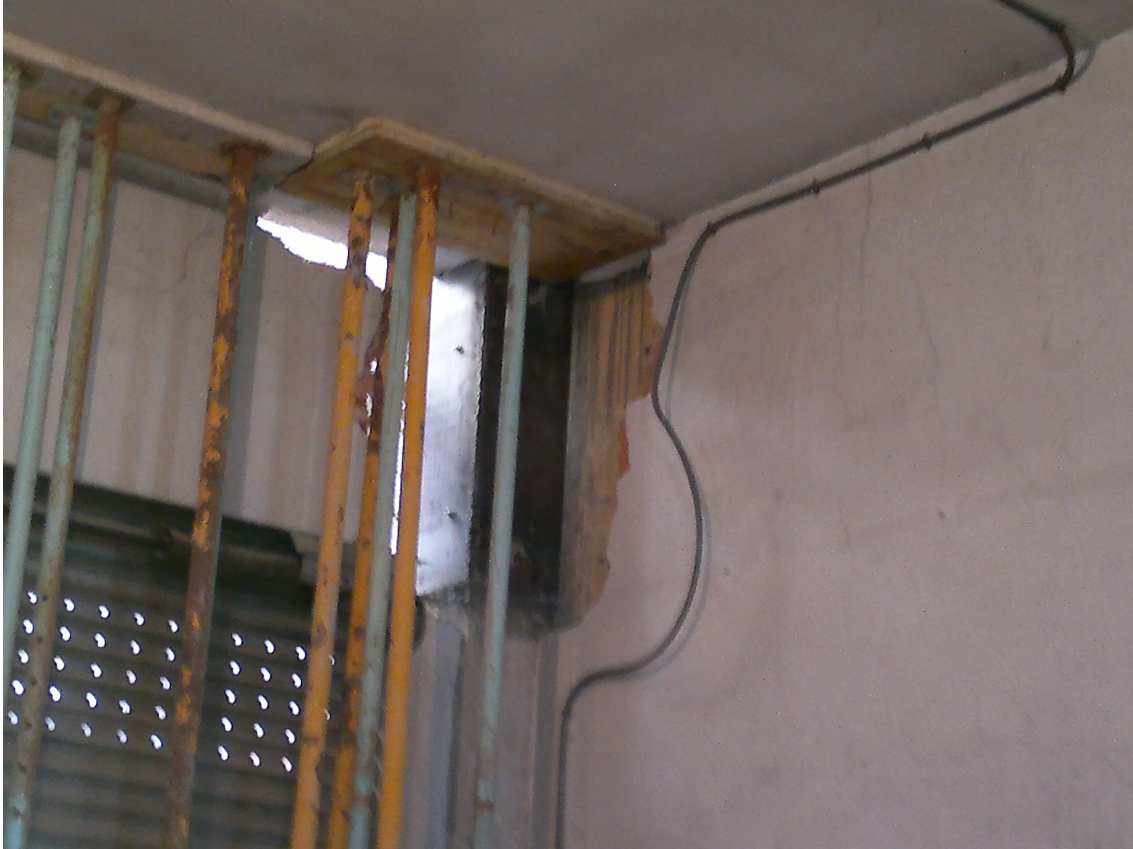
En la Foto. **El apeo supletorio** está colocado de forma tal que ha facilitado realizar los trabajos de refuerzo de la cabeza del pilar por el sistema de encamisado metálico y mortero de resina en rellenos.

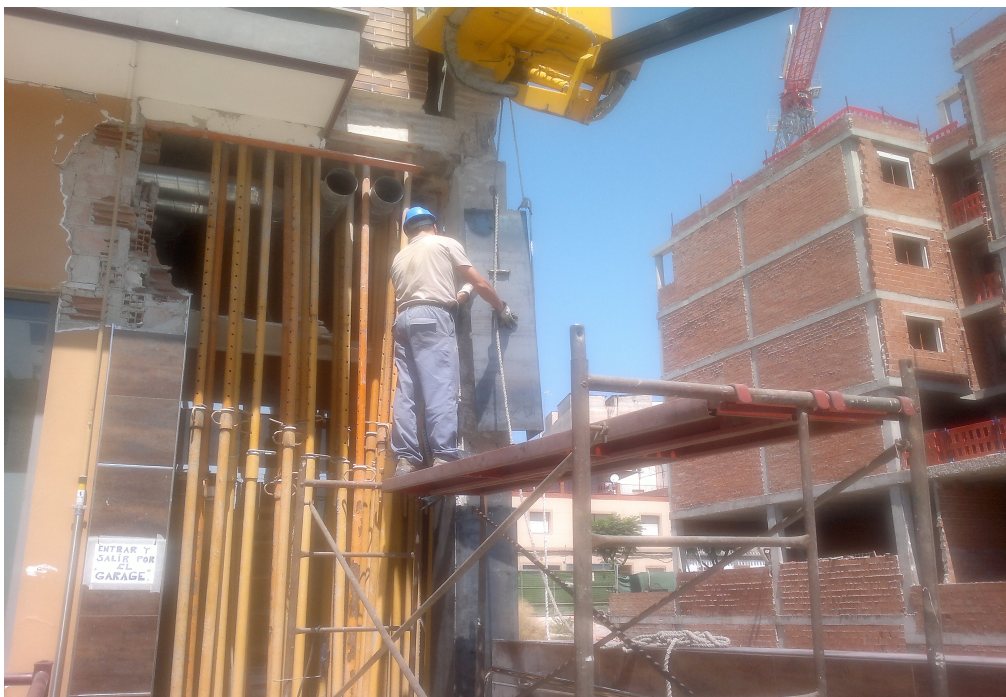
Foto. **El apeo supletorio** está colocado de forma tal que facilitando la ejecución de trabajos de refuerzo forrado del pilar por el sistema de encamisado metálico y mortero de resina en rellenos.

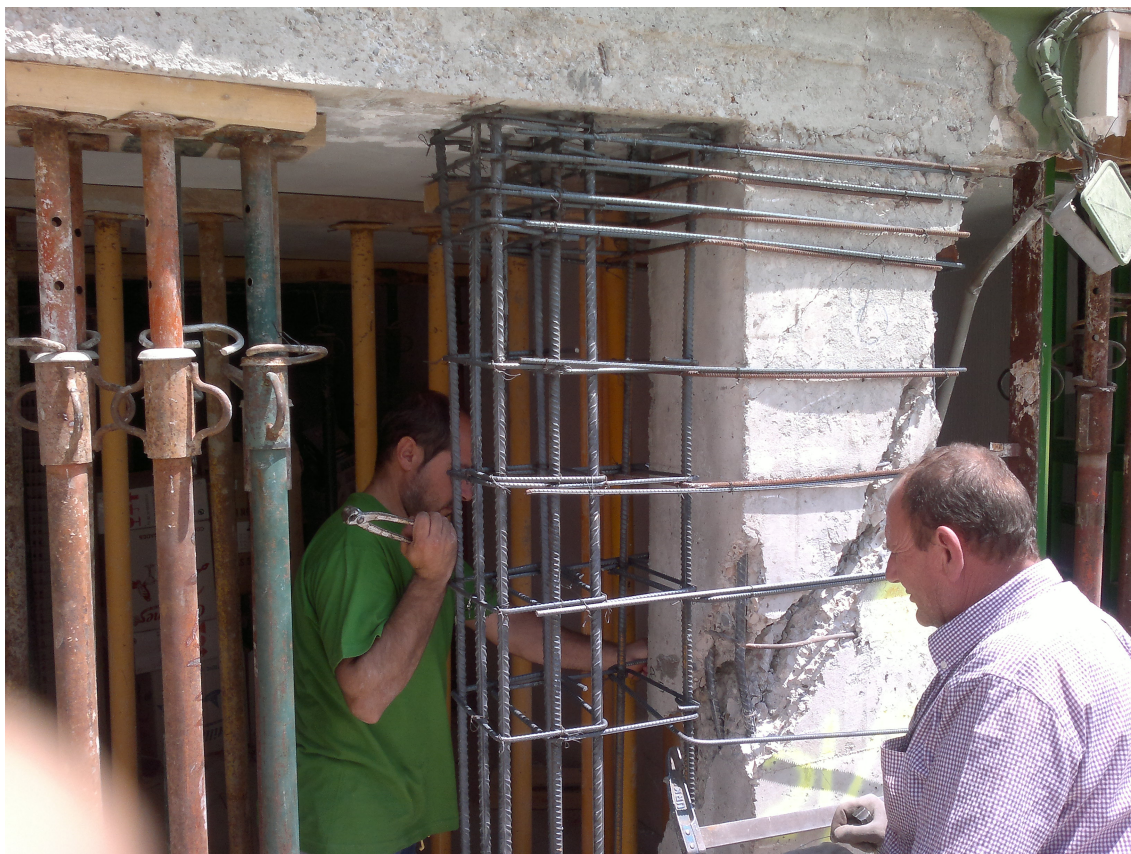
Foto. **El apeo supletorio** como el que aquí se representa permite realizar operaciones de refuerzo del pilar de hormigón armado con lesiones graves. El procedimiento a seguir ha sido el de ampliar la sección del pilar de hormigón con el mismo material, creando una pantalla o contra fuerte en planta baja blanda, **solución antisísmica muy ideal.**

Consiste en zunchar el pilar de hormigón armado existente con lesiones graves, y disponiendo el estribado alrededor de armaduras longitudinales, para posteriormente hormigonar, con encofrado o sin él (gunitado).
