**EL TERREMOTO DE LORCA de 11 de mayo del 2011,
APEOS Y APUNTALAMIENTOS DE URGENCIA EN EDIFICIOS
DAÑADOS POR SISMO**

**UNA VISION DE LAS ACTUCIONES REALIZADAS EN
EDIFICACIONES DE LORCA**

Pedro Sánchez Gálvez
Arquitecto Técnico e Ingeniero de Edificación
Técnico Responsable de Obras del SMS

APEOS Y APUNTALAMIENTOS DE URGENCIA

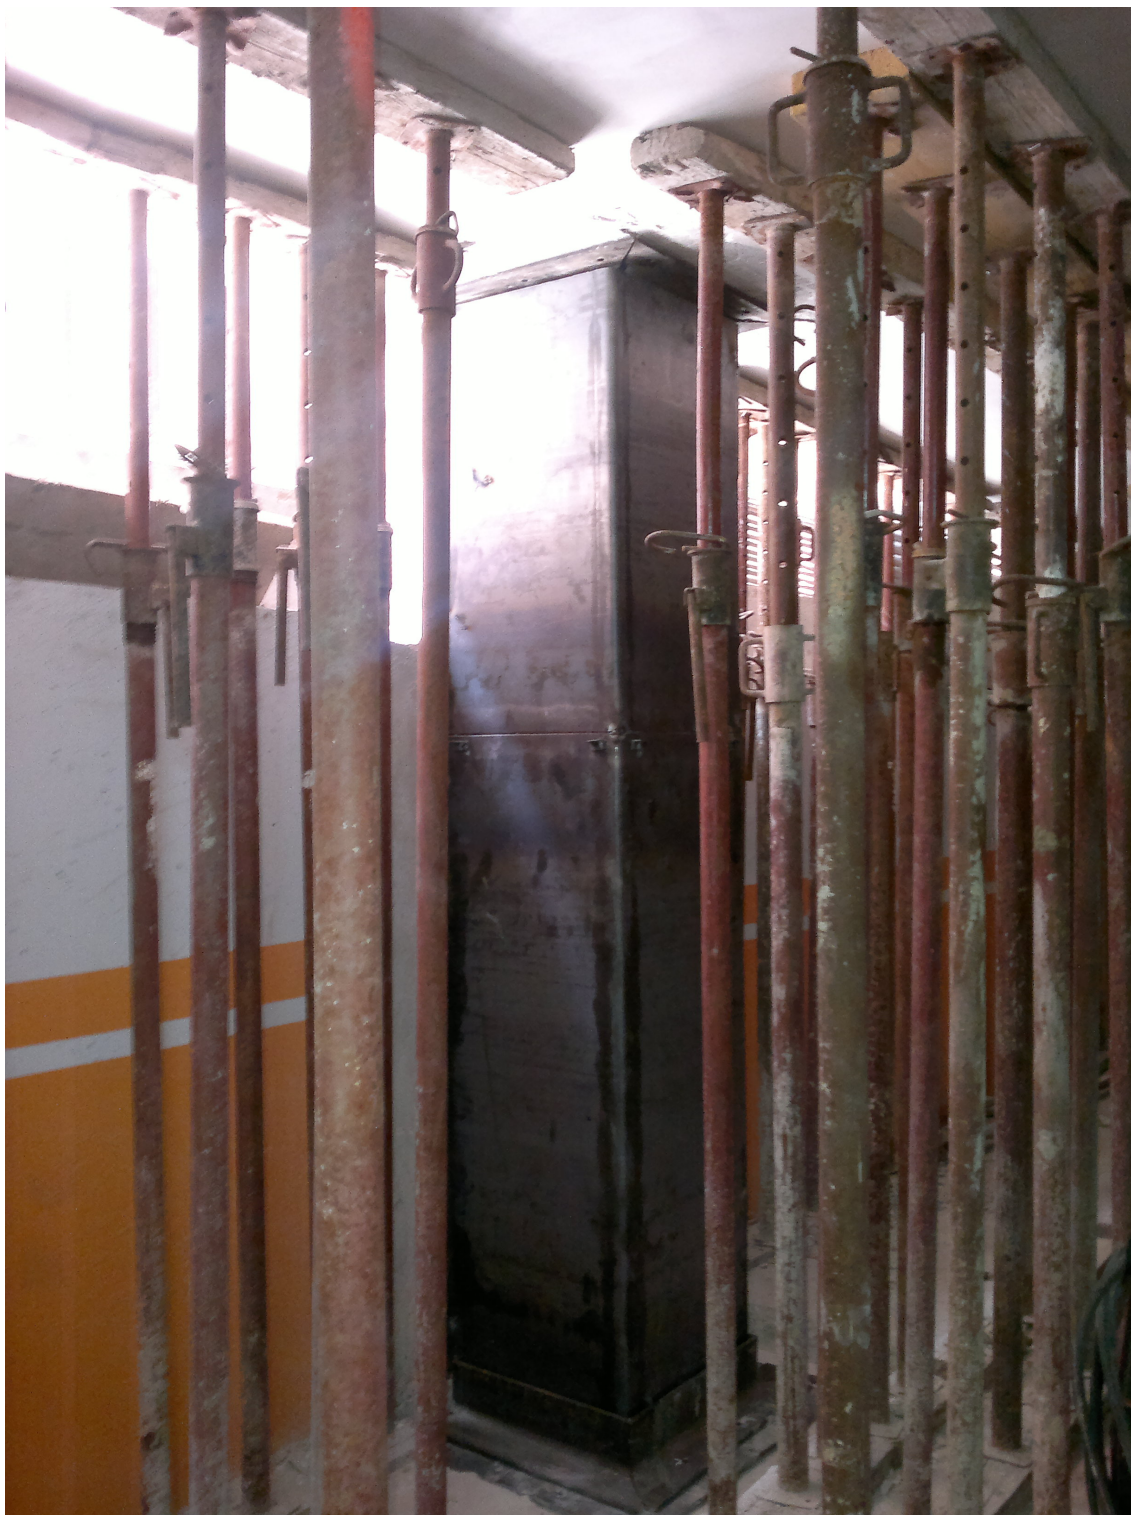
Foto. *El apeo supletorio* también ha permitido realizar operaciones de refuerzo del pilar de hormigón armado con lesiones graves. *El procedimiento empleado ha sido el de refuerzo mediante camisa metálica. Pilares entubados.*

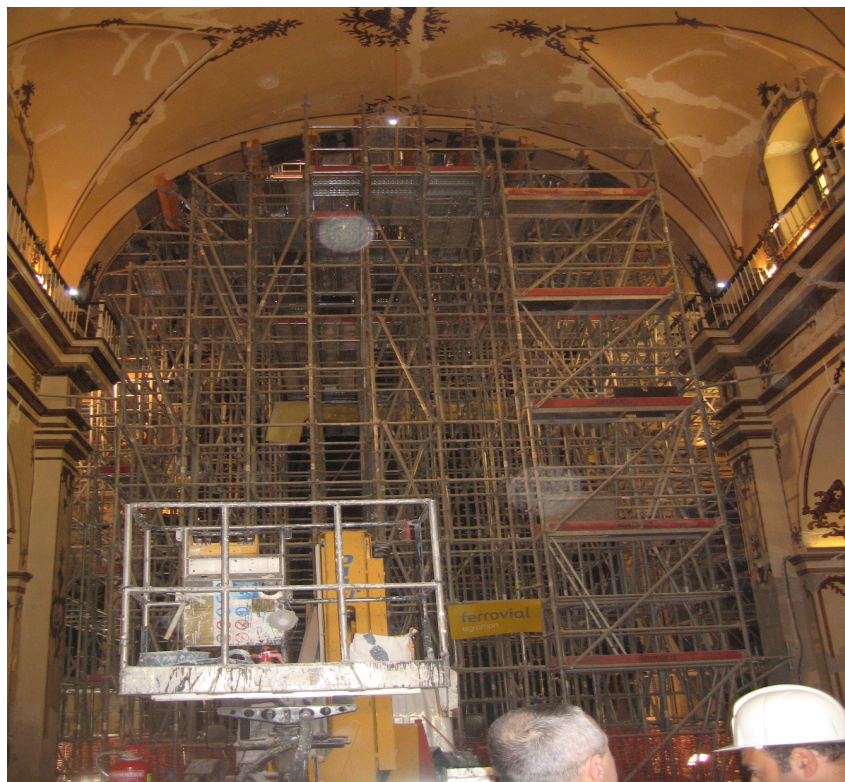
Foto. Daños en cúpula de la Capilla de Nuestra Señora del Rosario.

La capilla de Nuestra Señora del Rosario, sufrió el agrietamiento importante en toda su estructura y el desplazamiento de la cúpula que afortunadamente no llegó a caer. La figura muestra la zona del altar mayor de la capilla después del terremoto. Como se puede observar la condición de la cúpula ha requerido de un complejo mecanismo de apuntalamiento para estabilizarla y evitar mayores deformaciones que pudieran causar su colapso. La cúpula de la capilla sufrió un desplazamiento de 14 cm.

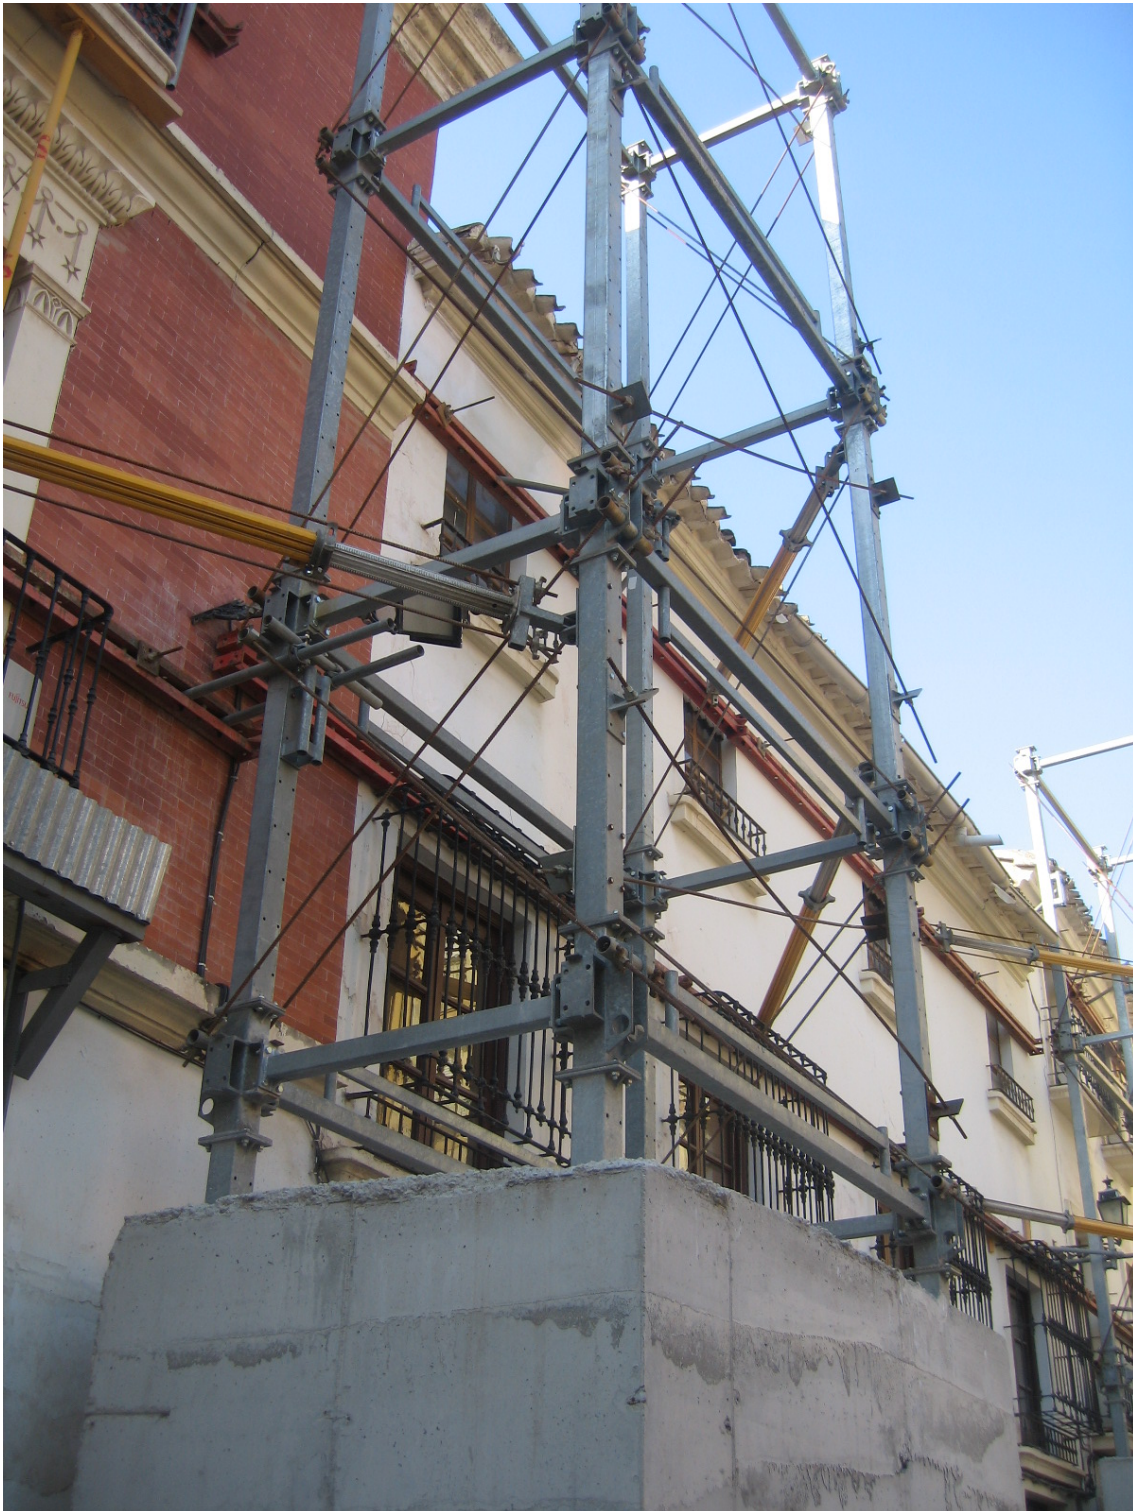
Foto. Estructura externa de sustentación de fachada para vaciado de edificio, formada por torres de elementos prefabricados metálicos y tubos horizontales.
